和达龙润路住宅楼建设项目地块 土壤污染状况调查报告

委托单位：青島和达博信置业有限公司

承担单位：青島菲优特检测有限公司

二〇二〇年八月

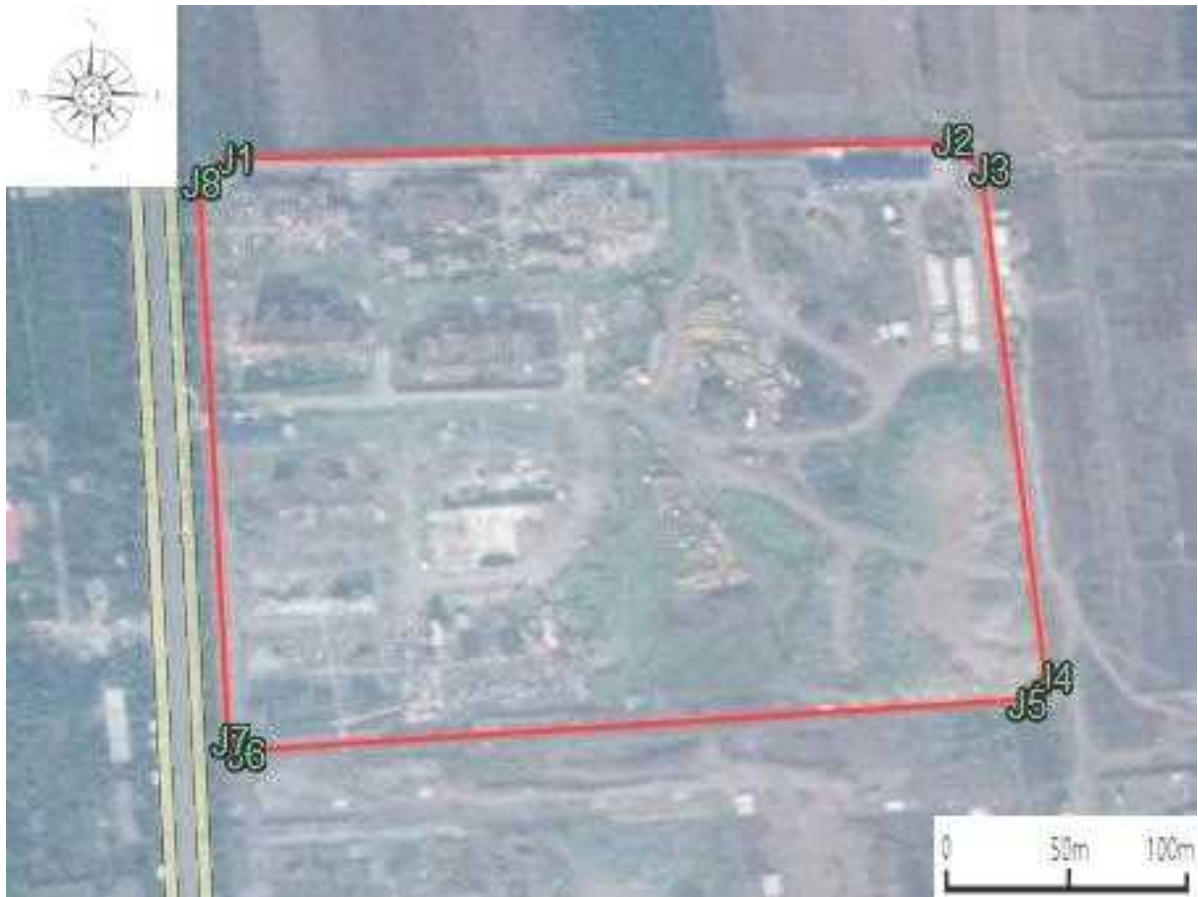
图1-2 地块调查范围示意图

本次调查范围为和达龙润路住宅楼建设项目地块，东至规划15号路、西至龙润路、南至规划凤仪路、北至规划北岭大街。地块面积为76230m²。调查地块范围如图1-2所示，调查范围拐点坐标如表1-1所示。

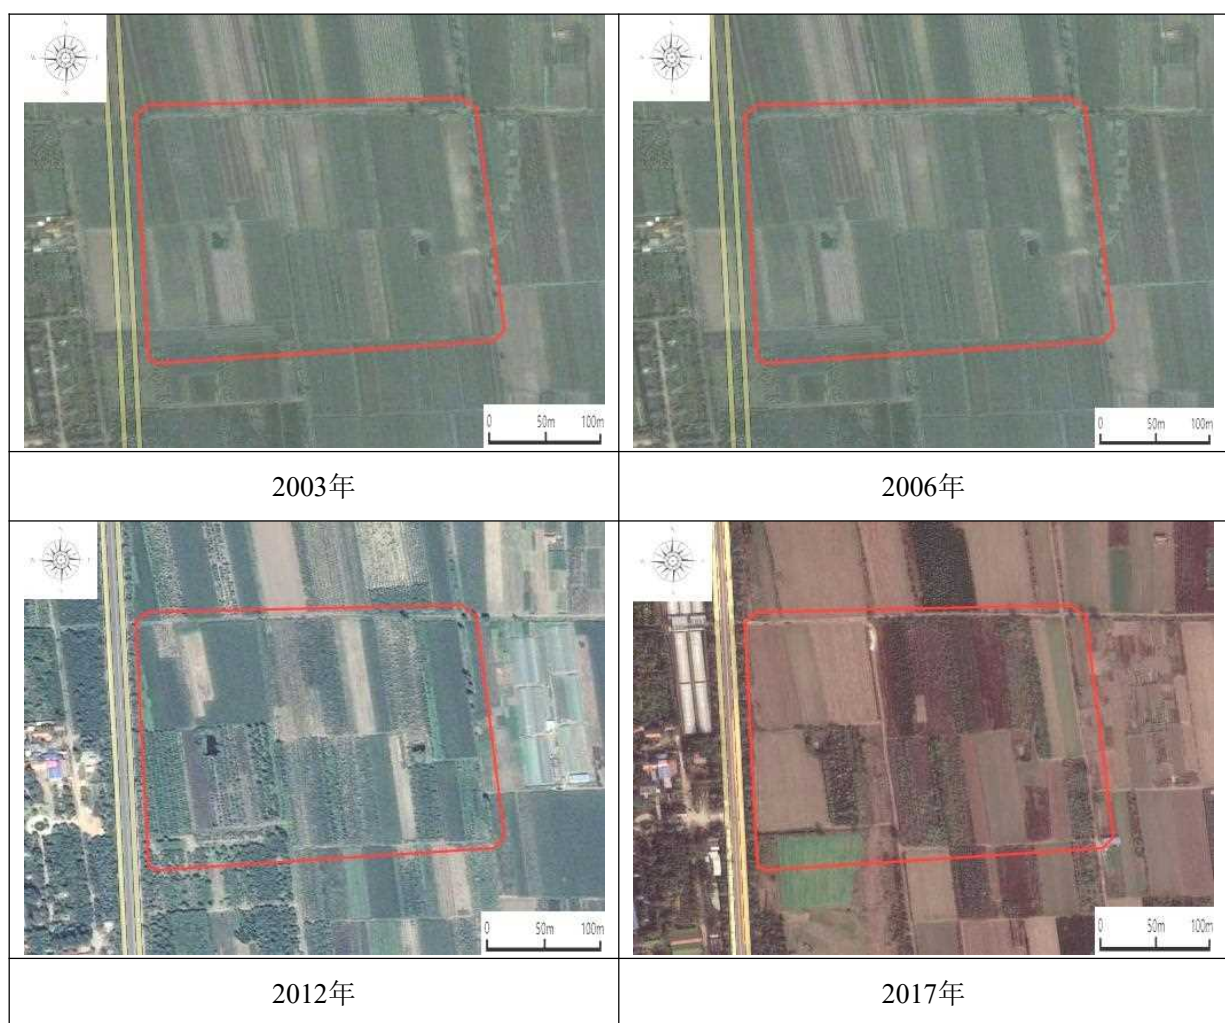
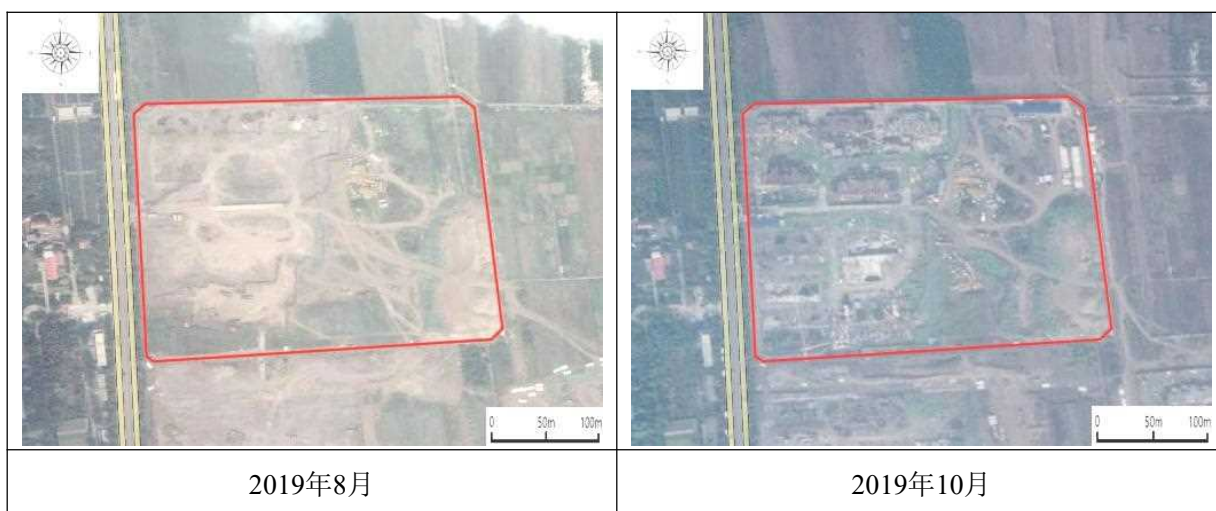
表2-2地块历史使用卫星图

结合Google历史卫星地图，地块历史使用信息如表2-1所示，地块历史使用卫星图如表2-2所示。

时间	地块使用情况
2019年前	2019年之前，地块原土地权属为青岛市城阳区上马街道上马村社区，地块一直作为农田使用，种植小麦、玉米等。
2019年	2019年6月，地块出让给青岛和达博信置业有限公司，出让后进行平整处理，8月份地块平整结束，开始施工建设。
2019年8月-至今	2019年8月份开始施工，至今地块已建起多层建筑物。

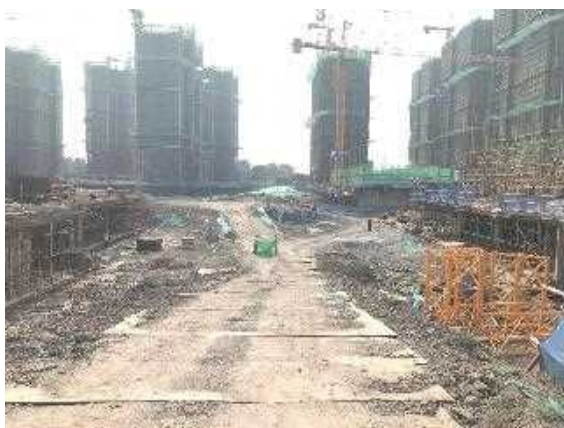
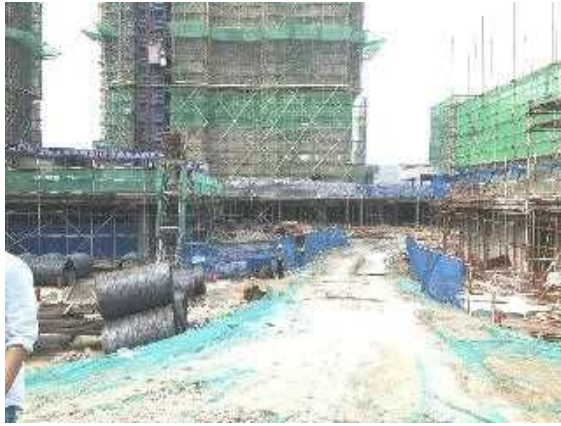
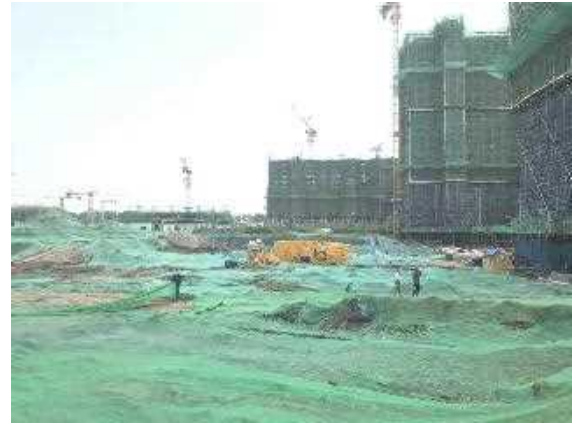
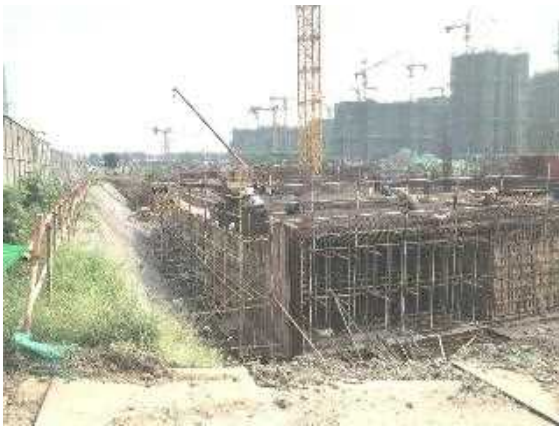
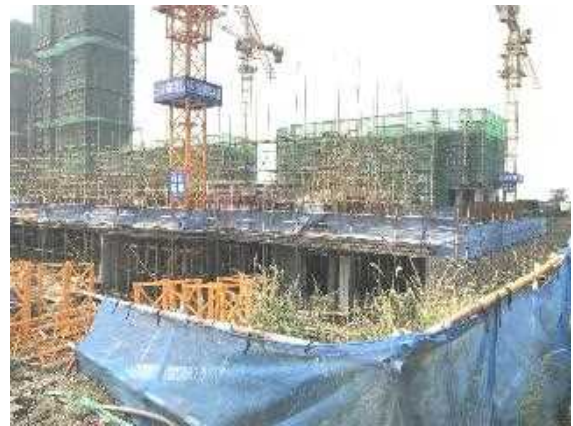
图2-3 地块现状（2020年8月）

根据踏勘调查，项目地块地形整体较平坦，自北向南逐渐变缓。地块内项目已开工，西部已建起超十层建筑物，东部建起两层建筑物。项目施工开挖的土量全部用于回填，无外运。

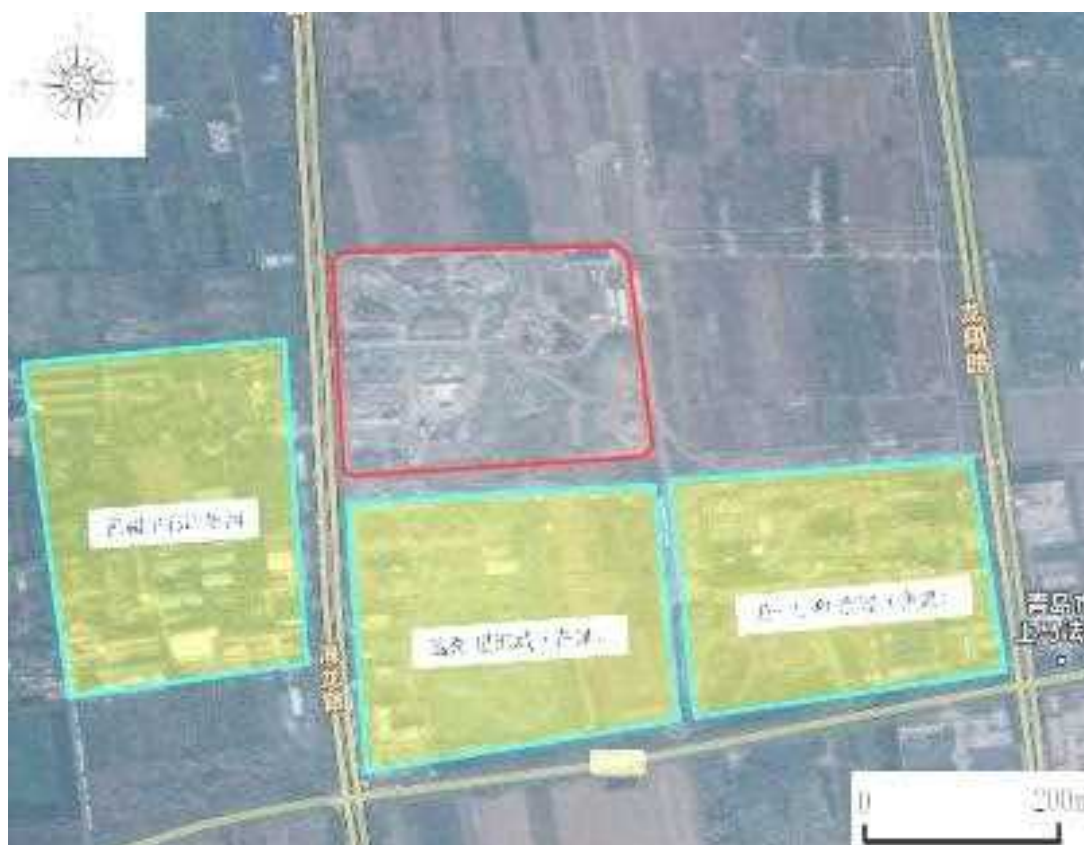
图2-7 相邻地块用地现状

调查地块东侧、北侧以及西北侧均为农田；西侧和西南侧为民超生态游乐园，集餐饮、住宿、休闲娱乐、科普教育于一体；南侧为越秀·星汇城，目前正在施工建设，尚未完工；东南侧为天一仁和·宸璟，目前正在施工建设，尚未完工。相邻地块及周边区域用地情况如图2-7和图2-8所示。

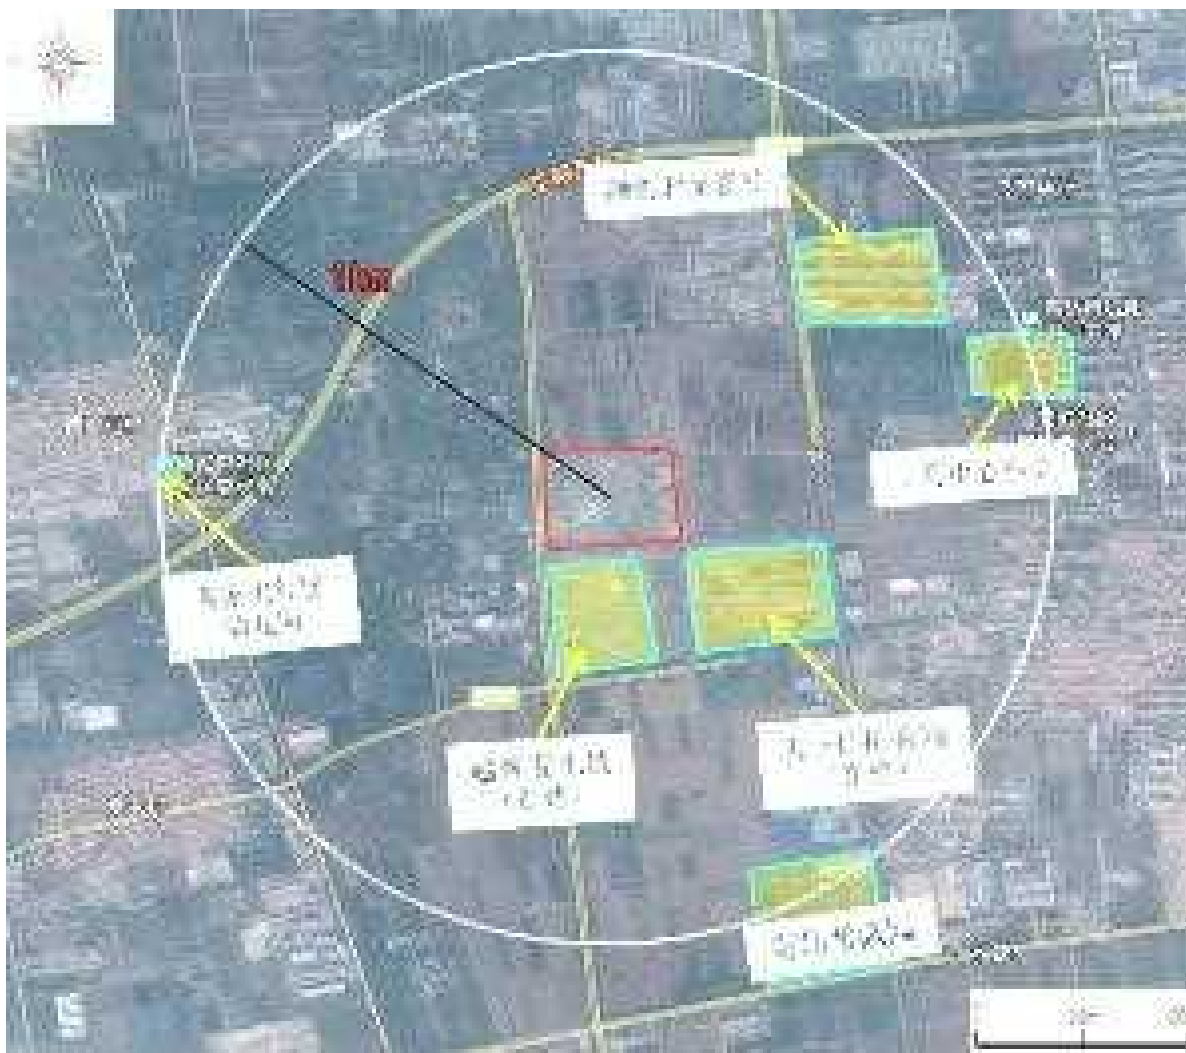
图2-9 地块周边主要敏感目标

识别地块1km范围以内的环境敏感目标。周边主要敏感点类型有居住区、学校及

医院，敏感点分布信息如图2-9和表2-5所示。

敏感目标性质	目标名称	方位	距地块中心距离 (m)
居住区	越秀·星汇城 (在建)	S	178.4
	天一仁和·宸璟 (在建)	SE	232.8
	青岛紫薇园	SE	992.4
	融创北岸壹号	NE	654.5
学校	上马中心小学	NE	859.6

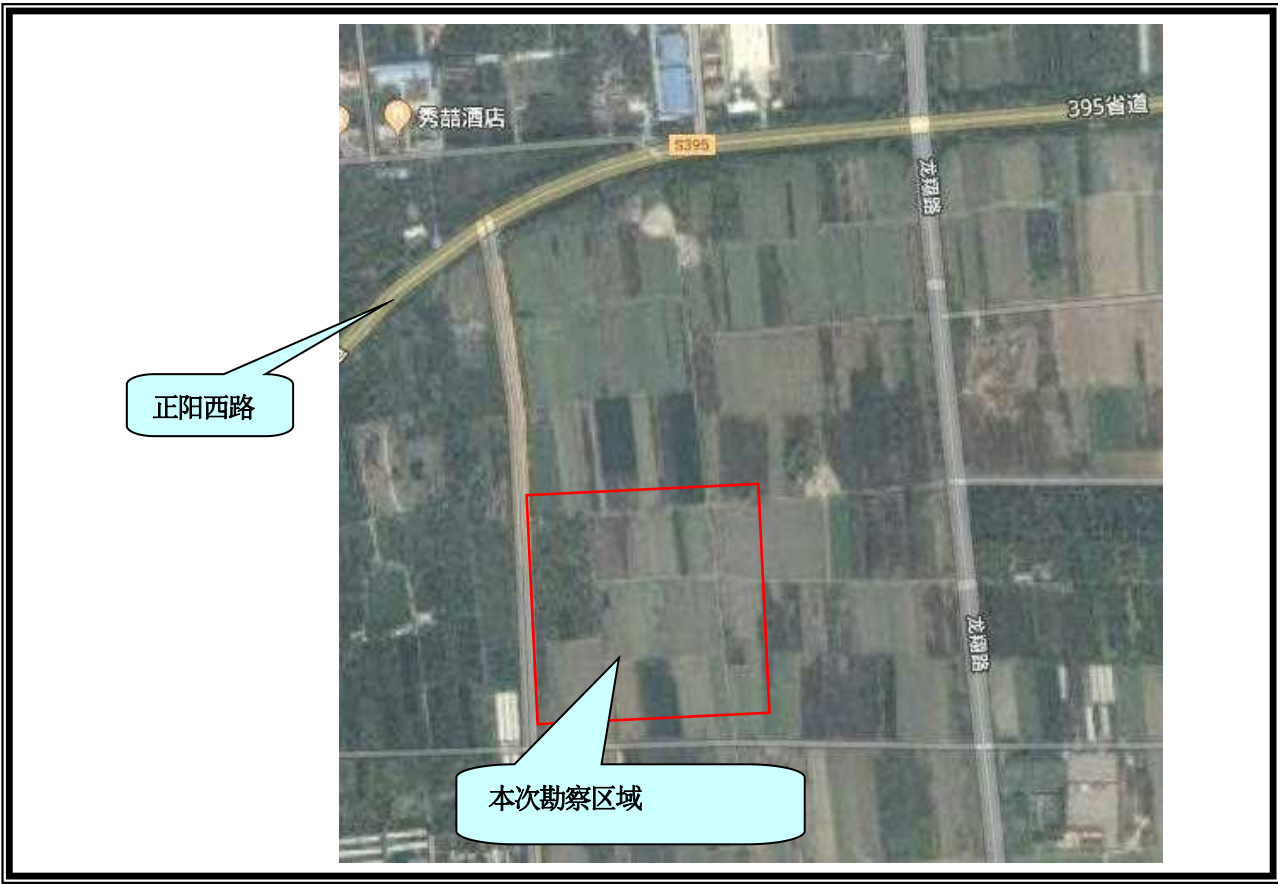
图 1-1 勘察场区平面位置图

本工程场区位于青岛市城阳区正阳西路以南，龙翔路以西，本场区占地面积约 76230m²。勘察场区平面位置见下图 1-1，其中红色区域为本次勘察范围。
