# 胶州湾空港新城项目地块 土壤污染状况调查报告

委托单位：青岛兴荣置业有限公司

承担单位：青岛菲优特检测有限公司

二〇二〇年九月

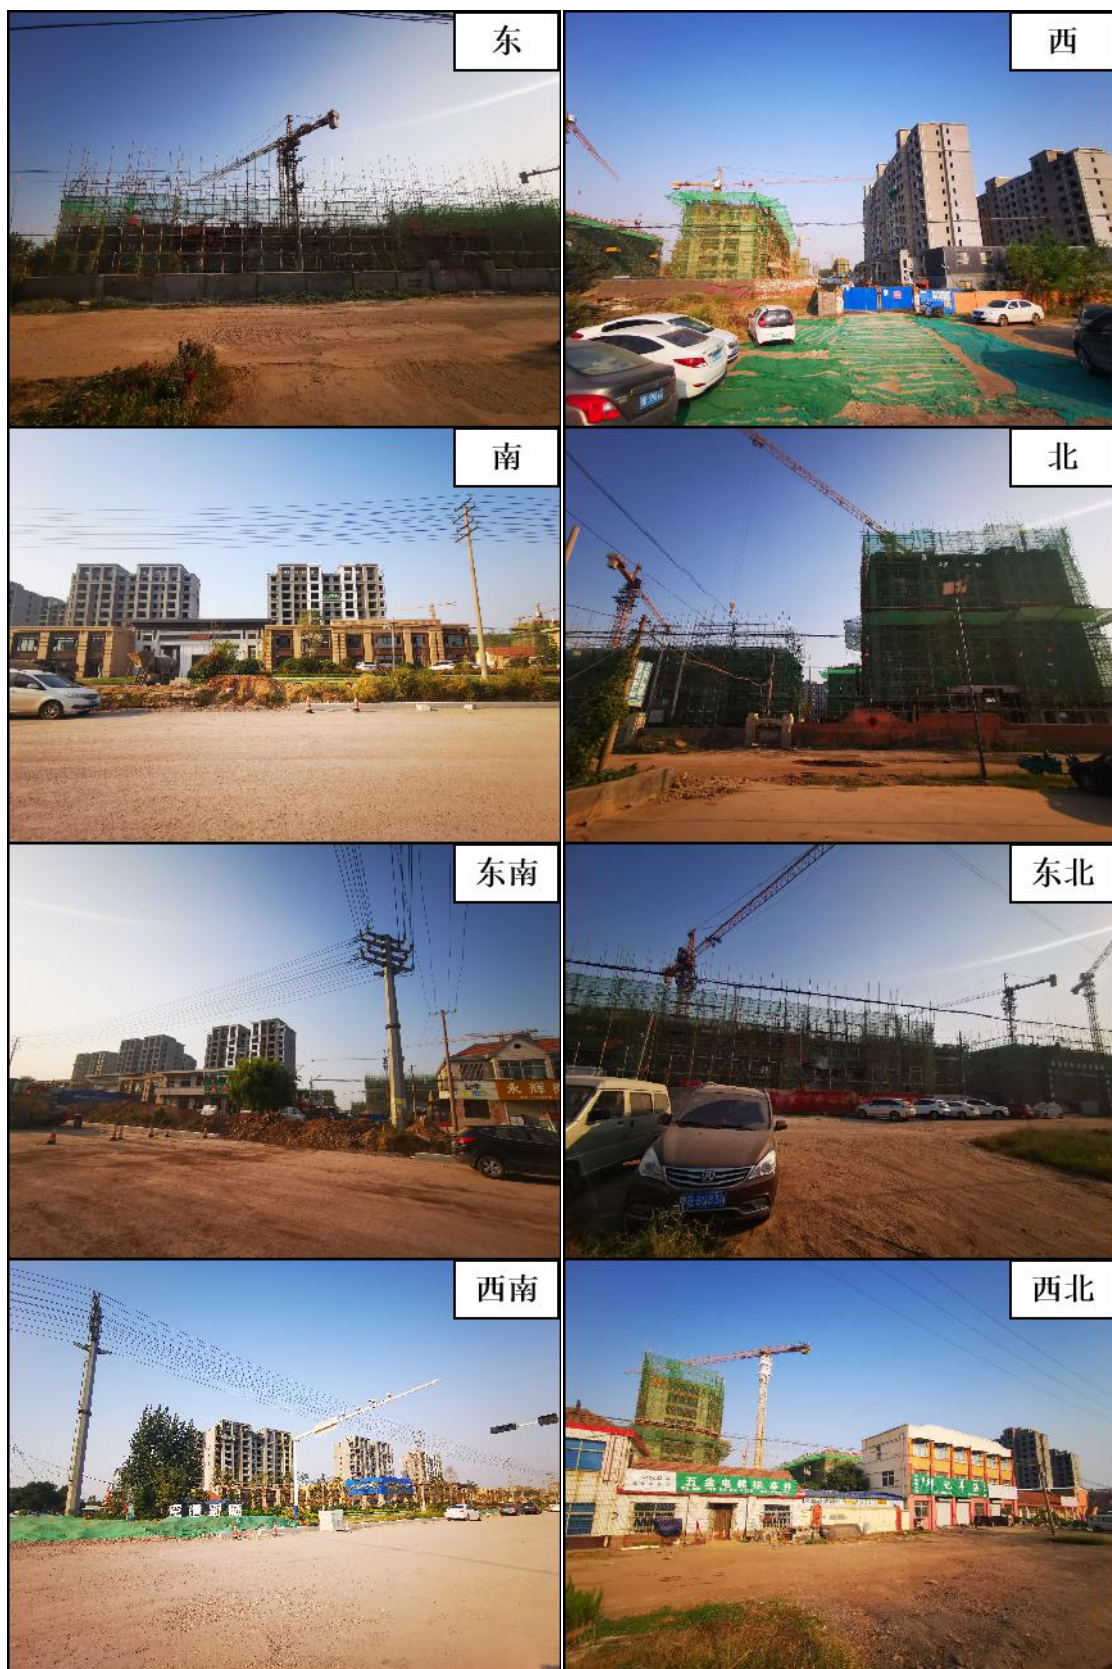
图2-2 地块现状（2020年8月）

根据踏勘调查，项目地块地形局部有起伏，地块已开始施工建设，现地块内南部已建起4栋住宅楼和社区服务中心，北部6栋住宅楼在建，已建设层高约9层。

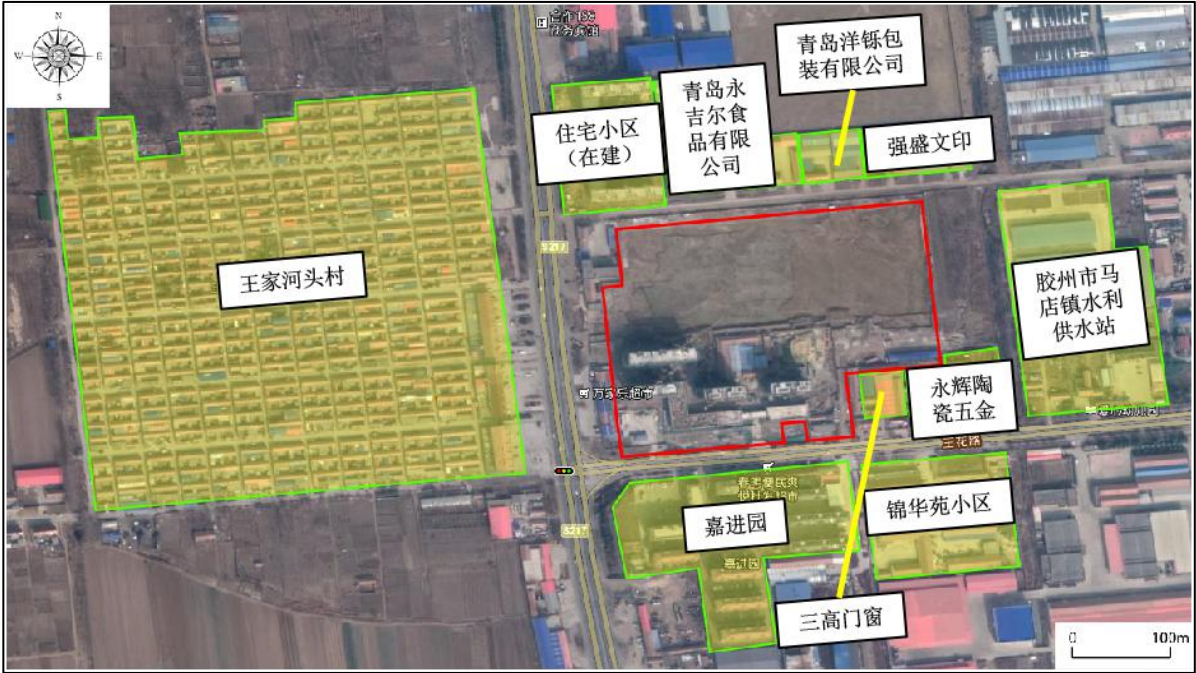
图2-7 相邻地块及周围区域用地情况

根据现场踏勘和人员访谈发现，相邻地块多为居住区、学校、闲置土地等，无生产制造型企业存在。相邻地块历史用地情况如图 2-7所示。

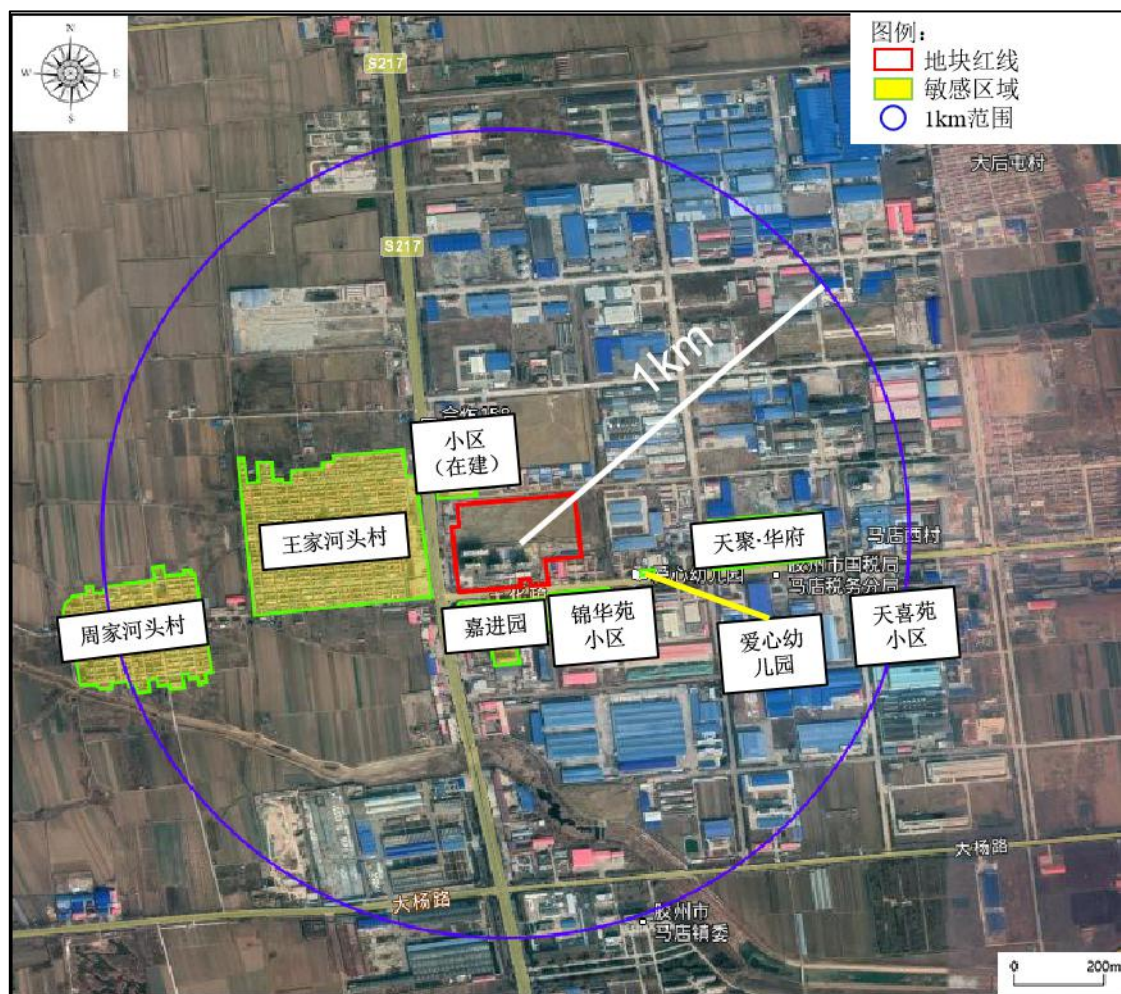
图2-8 地块周边1km主要敏感目标

识别地块1km范围以内的环境敏感目标。地块南部、东部以居民区、商业区为主，地块西部、北部为闲置土地。周边主要敏感点类型有居住区、学校和地表水体，敏感点分布信息如表2-3和图2-8所示。

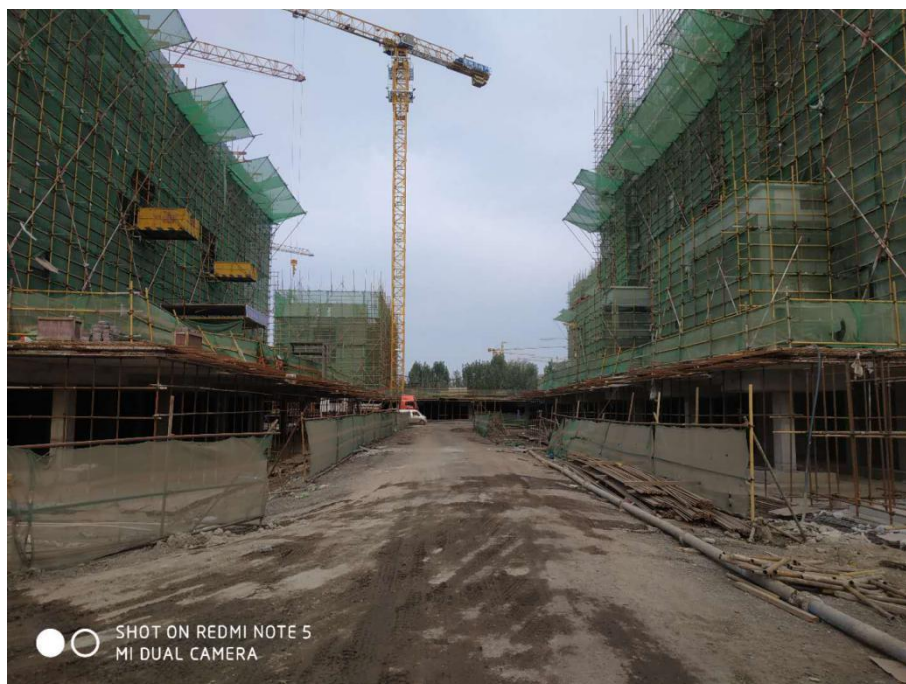
图4-1 现场踏勘照片

对地块内部及周围区域进行了现场踏勘, 包括地块的现状与历史情况; 相邻地块的现状与历史情况; 区域的地质、水文地质和地形的描述等。重点踏勘有毒有害物质的使用、处理、储存、处置, 生产过程和设备, 储槽、管线分布状况。同时, 观察和记录了周围有可能受污染物影响的居民区、学校等, 并明确了其与地块的位置关系。

经现场踏勘及人员访谈得知, 了解到本项目地块目前已进行开发建设, 地块内无异味, 地块内无废弃物。

经现场踏勘, 地块内未发现储罐、槽罐和有毒有害物质泄露痕迹; 经人员访问得知, 本地块内无地下储罐、槽罐等的使用及存在历史, 从未发生过泄露和污染事故。

经现场踏勘, 地块内未发现固体废物和危险废物的堆存, 经人员访谈得知, 地块内无固体废物和危险废物的贮存、利用、处置历史。
