# 青岛市即墨区环秀街道东山前村改造 项目地块土壤污染状况调查报告

委托单位：青岛和达荣世纪置业有限公司

承担单位：青岛菲优特检测有限公司

二〇二〇年十二月

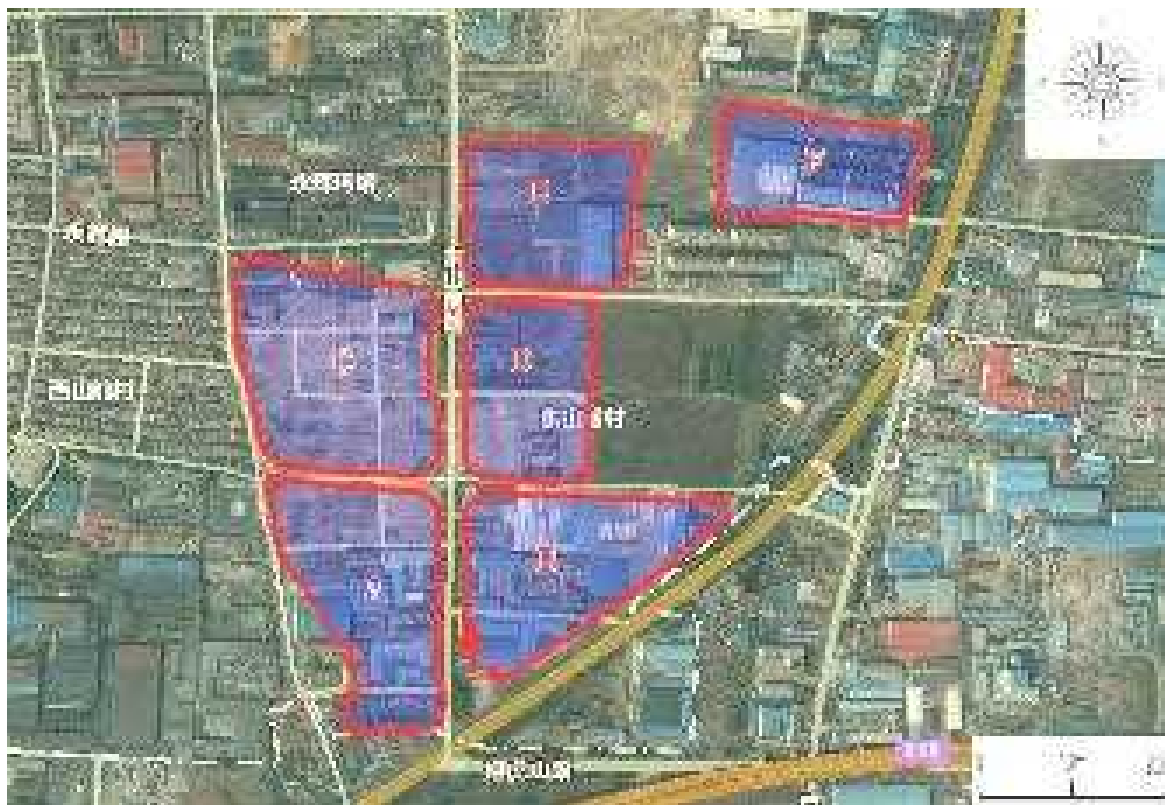
图1-1 地块分布及编号

青岛市即墨区环秀街道东山前村改造项目地块位于青岛市即墨区东山前村，面积为242757.44m<sup>2</sup>。调查地块共分为6个区域（编号自南向北分别为A~F）。地块原为集体建设用地，未来规划为商住用地、中小学用地、服务设施用地、体育用地和保护绿地。

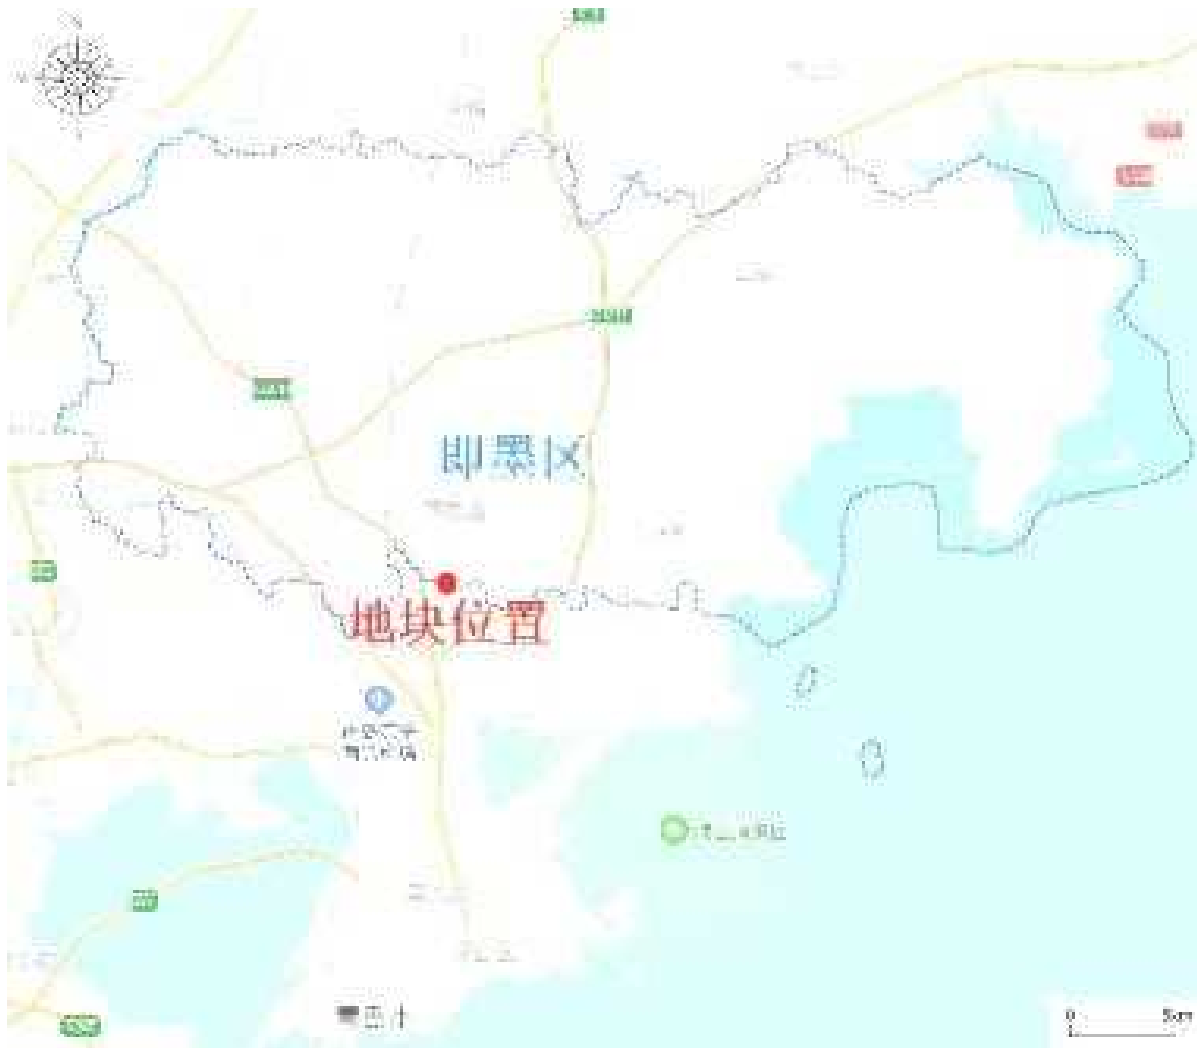
图2-1 调查地块地理位置图

即墨区，位于中国山东半岛西南部，地处东经120°07′~121°23′，北纬36°18′~36°37′，东临黄海，与日本、韩国隔海相望，南依崂山，近靠青岛。全市东西长76.25km，南北宽36.25km，面积1932.44km<sup>2</sup>。

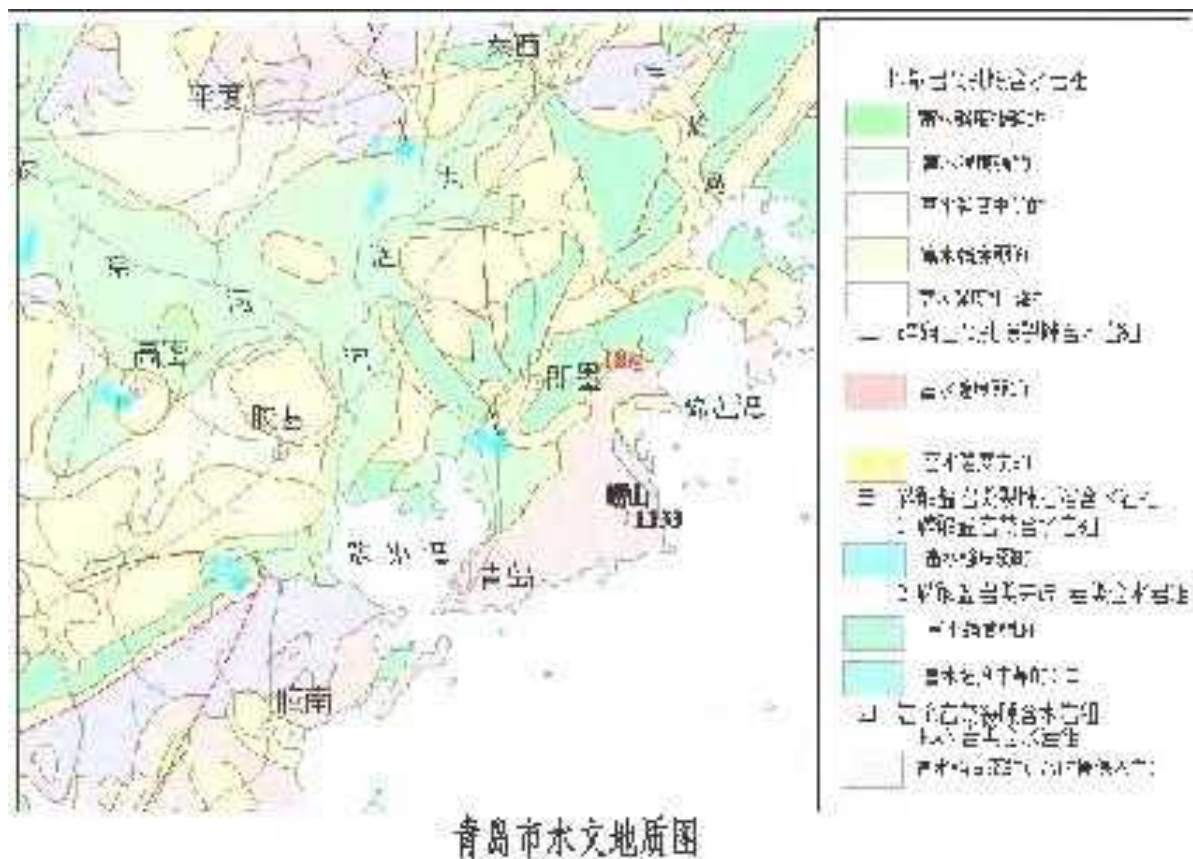
图2-3 青岛市水文地质图

主要接受大气降水、地表水、污水等地下管线的垂直渗漏补给。不同地段含水层的渗透系数相差很大，补给方式和补给量悬殊较大，形成上层滞水分布不均匀，水位不连续、高低变化很大的特点。含水层主要为人工填土层和浅部粉土、砂土层。

主要赋存于基岩强风化~中等风化带岩石呈砂土状、砂状、角砾状，风化裂隙发育，呈似层状分布与地形相对低洼地带。地下水主要接受大气降水及补给区的补给，以地下径流的形式，缓慢排泄。由于构造裂隙发育的不均一，其富水性也有一定差异，风化裂隙水水量较小，富水性贫，涌水量受季节性影响较大。

主要赋存于断层两侧的构造影响带、花岗斑岩、煌斑岩等后期侵入的脉状岩脉挤压裂隙密集带中，呈脉状、带状产出，无统一水面，具有一定的承压性。整体上本工点断层、岩脉及节理、裂隙均较发育，构造裂隙水较发育。在汇水条件较好的地段，地下水富水性中等~丰富。洞室开挖过程中，常形成点状或线状涌水。

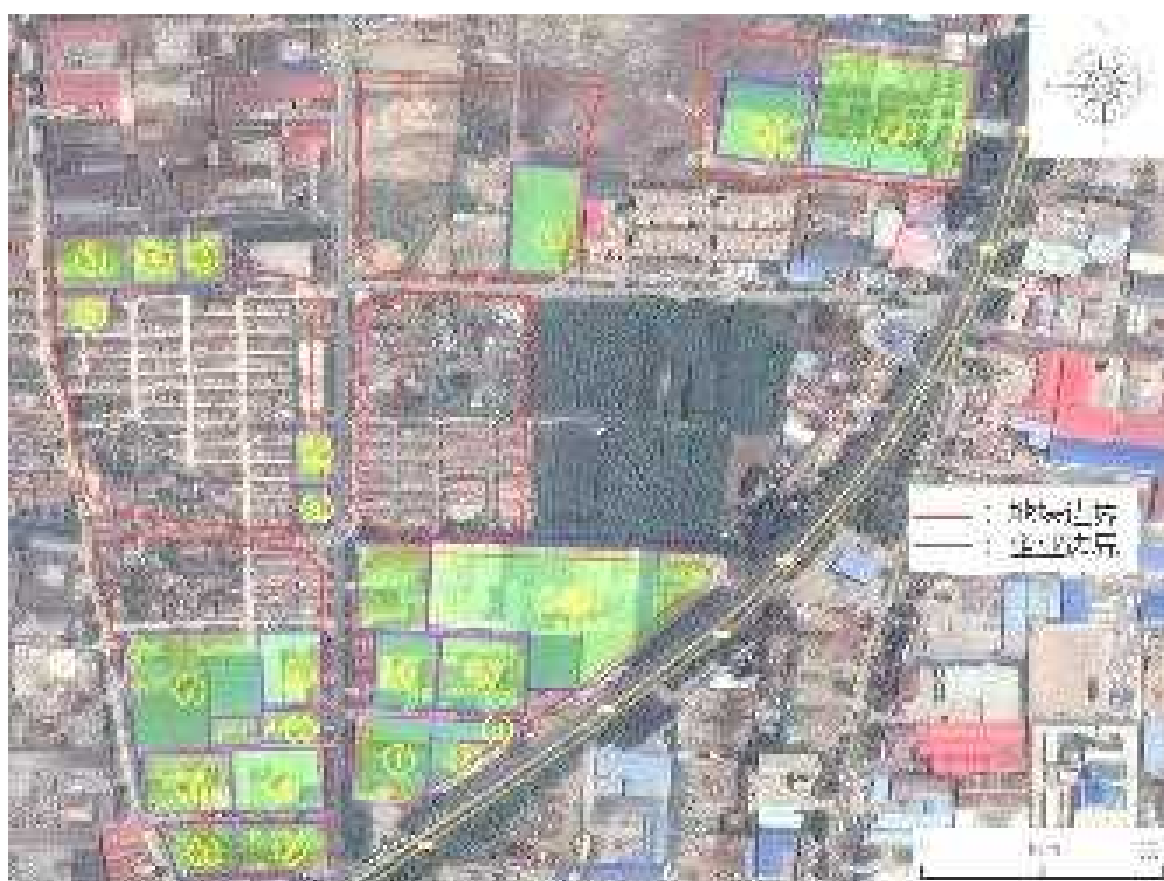
图2-7 地块原有企业分布图

通过资料收集、现场踏勘及人员访谈同时结合Google历史卫星地图得知，2000年前地块为宅基地，2000年后地块内A区域、B区域、C区域、E区域和F区域陆续建厂，D区域为宅基地和空地，无企业存在。A区域内企业包括有青岛博运通装备科技有限公司、即墨市世展机械厂、青岛美斯波尔水处理设备有限公司、康威龙、木箱加工厂、铁艺加工厂和废铁加工厂，多数为个人经营企业；B区域内企业包括有青岛东山索具有限公司、青岛南宝龙商贸有限公司、斗山叉车、青岛青山纸业、青岛中豪制衣厂、青岛振宇钢结构有限公司；C区域内企业包括有青岛双红林工贸有限公司、青岛恒泽电子有限公司、青岛爱源工贸有限公司、青岛唯康盛达隔音材料有限公司、即墨市恒旺源包装制品加工厂和青岛世源机械配件有限公司；E区域内企业为隆达铁艺加工和废铁回收站，均为个人经营企业；F区域内企业为东联机械加工和青岛国福钢管防腐保温有限公司。2019年，地块经过新规划，开始土地收储事宜，地块内企业准备停产拆除；2020年，地块内A区域、C区域、D区域宅基地部分和E区域已经拆除完毕，地块内企业均已停工，部分尚未拆除。

区域	企业编号	企业名称
A区域	①	废铁回收厂
	②	铁艺加工厂
	③	木箱加工厂
	④	康威龙
	⑤	青岛美斯波尔水处理设备有限公司
	⑥	即墨市世展机械厂
	⑦	青岛博运通装备科技有限公司
B区域	①	青岛东山索具有限公司
	②	青岛南宝龙商贸有限公司
	③	斗山叉车
	④	青岛青山纸业有限公司
	⑤	青岛中豪制衣厂
	⑥	青岛振宇钢结构有限公司
C区域	①	青岛双红林工贸有限公司
	②	青岛恒泽电子有限公司
	③	爱源工贸有限公司
	④	青岛唯康盛达隔音材料有限公司
	⑤	即墨市恒旺源包装制品加工厂
	⑥	青岛世源机械配件有限公司
E区域	①	隆达铁艺加工
F区域	①	东联机械加工
	②	青岛国福钢管防腐保温有限公司

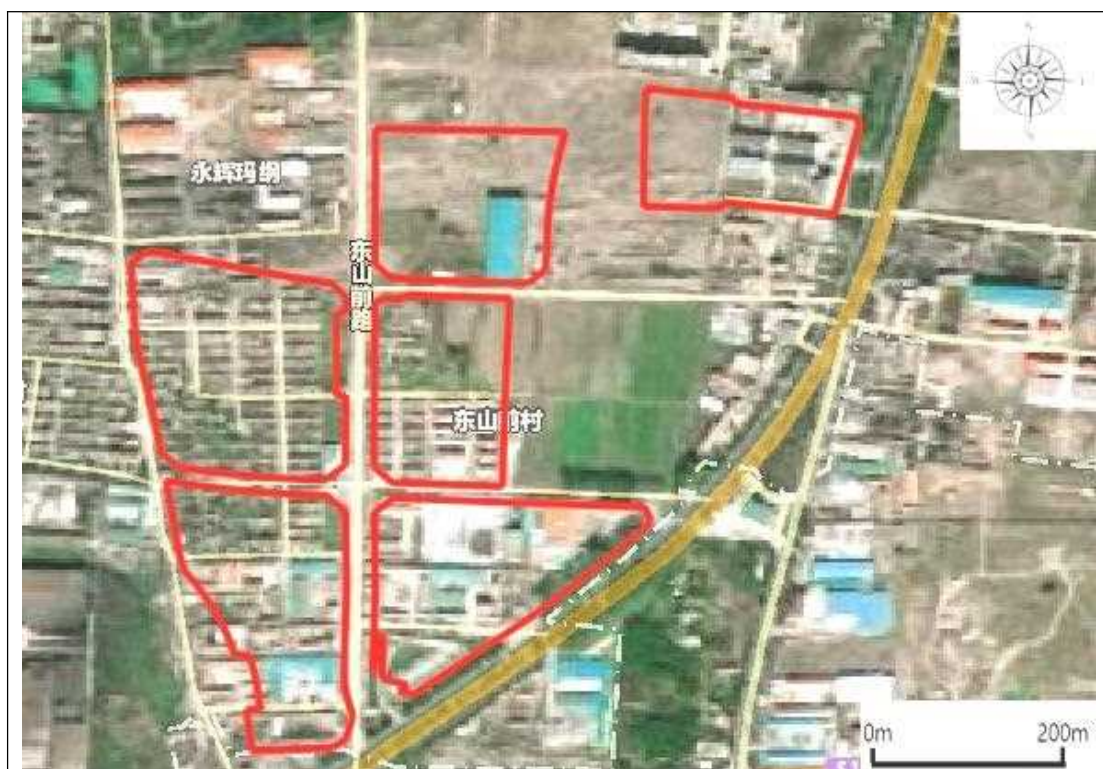
2006年，A区域内中南部各企业已建成，北部为宅基地；B区域内青山纸业和青岛中豪制衣有限公司、青岛振宇钢结构有限公司已建成；C区域内北部青岛爱源工贸、青岛唯康盛达隔音材料有限公司、即墨市恒旺源包装制品加工厂和青岛世源机械配件有限公司已建成，其余区域为宅基地；D区域南部为宅基地，北部空地；E区域东部隆达铁艺加工建成，西部和北部为空地；F区域东部国福钢管防腐保温有限公司建成，西部空地。

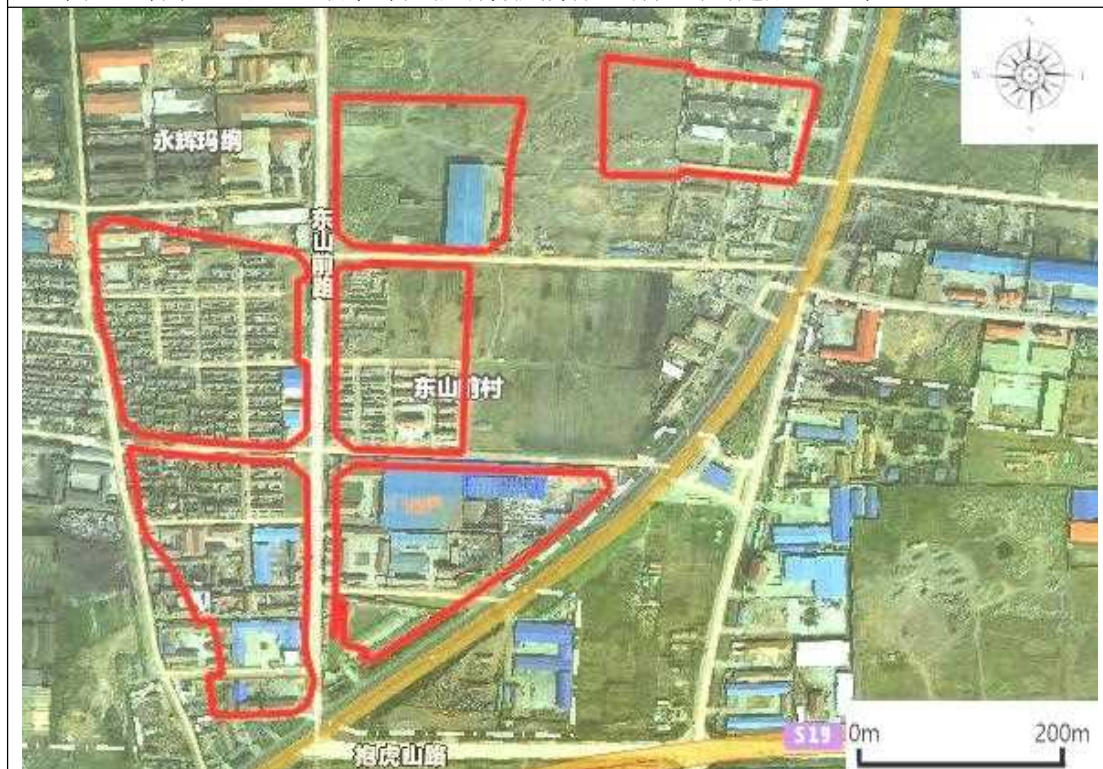
2008年，C区域东南部青岛双红林工贸有限公司和青岛恒泽电子有限公司建成，D区域西北部新建宅基地，其余区域无明显变化。

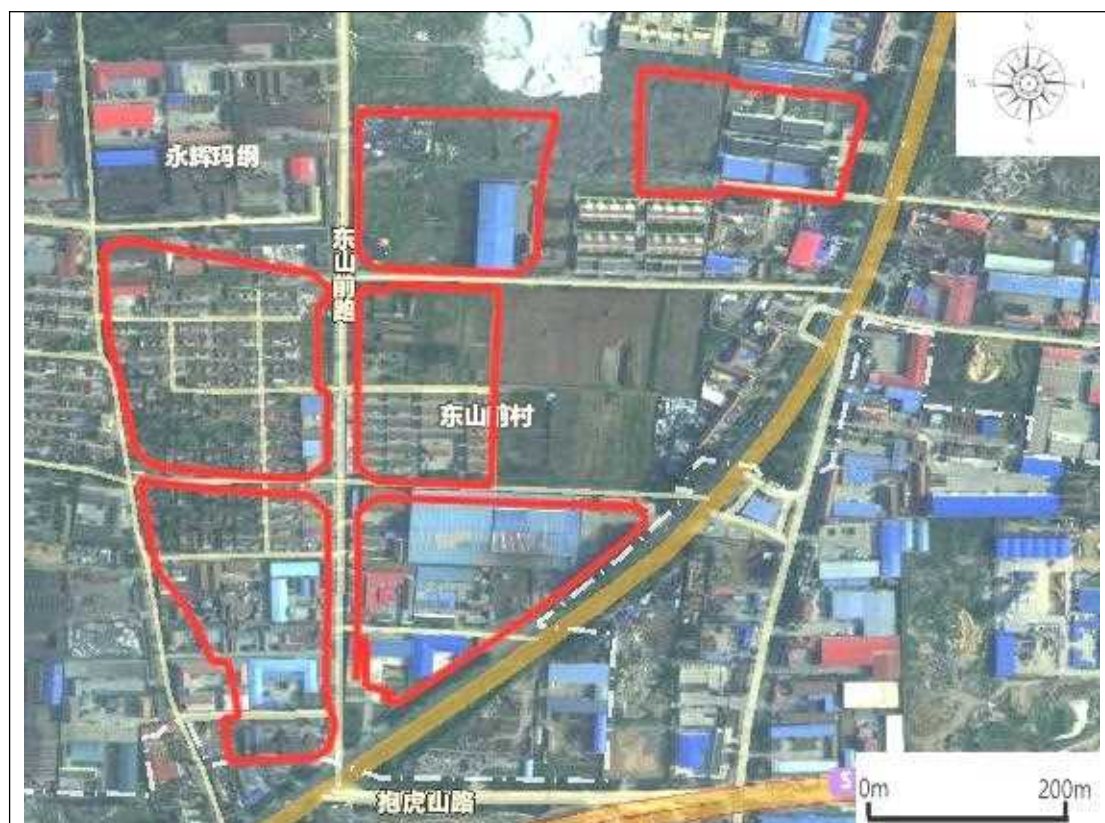
2014, B区域南部青岛东山索具、青岛南宝龙商贸和斗山叉车建成, 其余区域无明显变化。

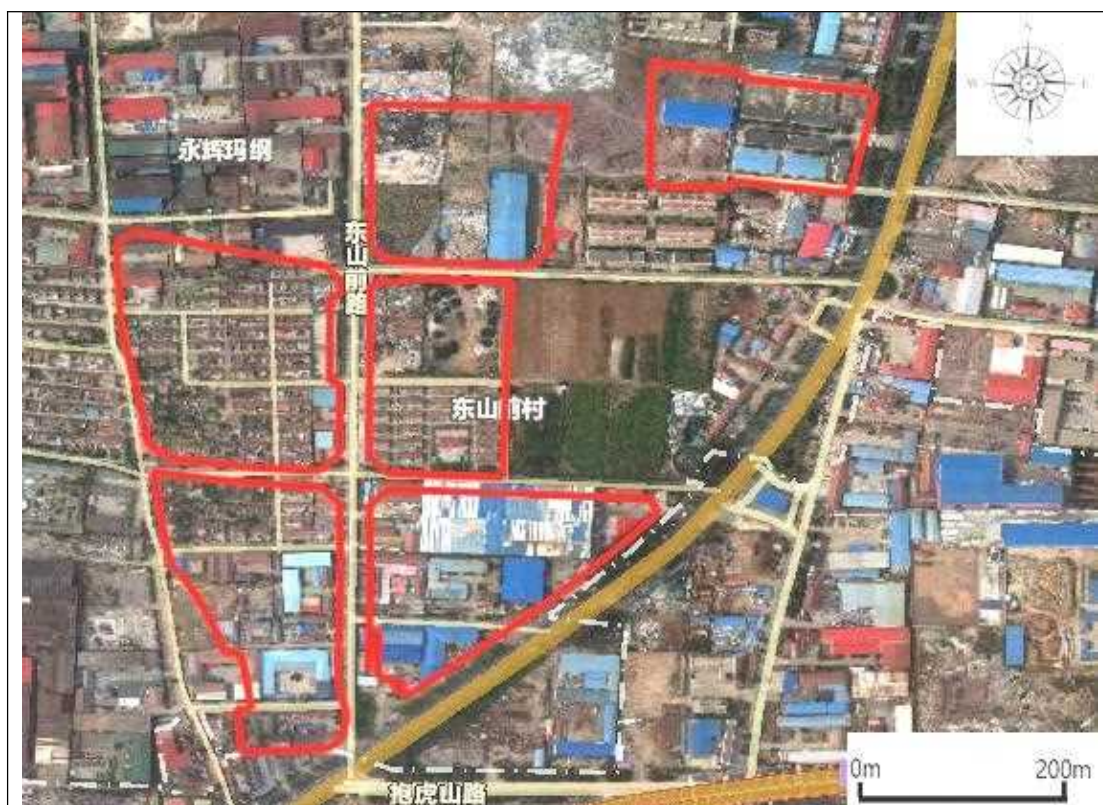
2016年，F区域西部东联机械加工建厂，其余区域无明显变化。

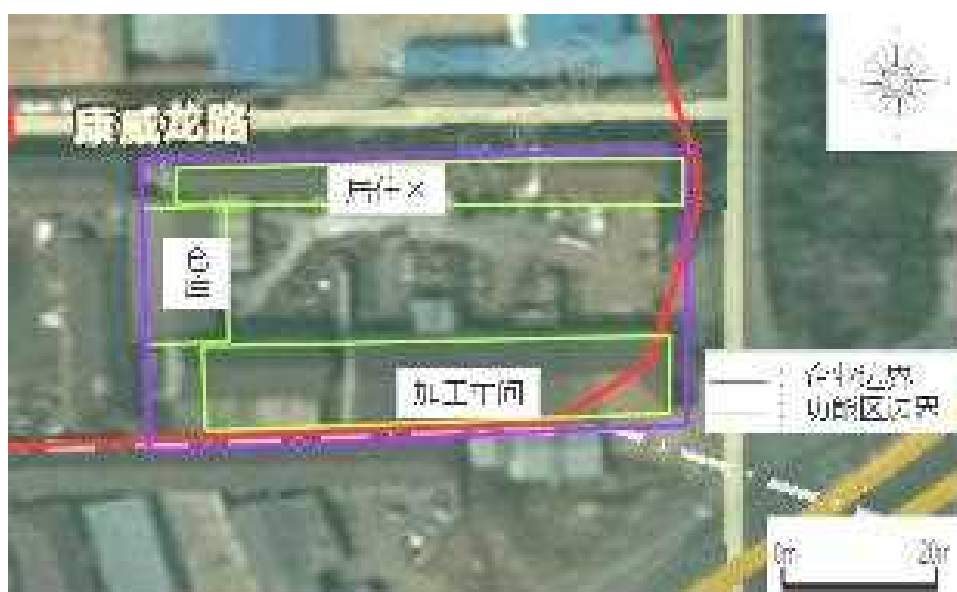
图2-8 厂区原构（建）建筑物功能属性及平面位置图

该厂位于地块A区域东南部，于2002年在地块内建厂，主要从事铁艺架子生产销售。

根据该厂的生产工艺和涉及到物料进行分析，主要是生产过程中产生废弃边角料、铁屑、粉尘以及运输车辆的滴洒漏油，存在的特征污染物主要为石油烃（C<sub>10</sub>~C<sub>40</sub>）。

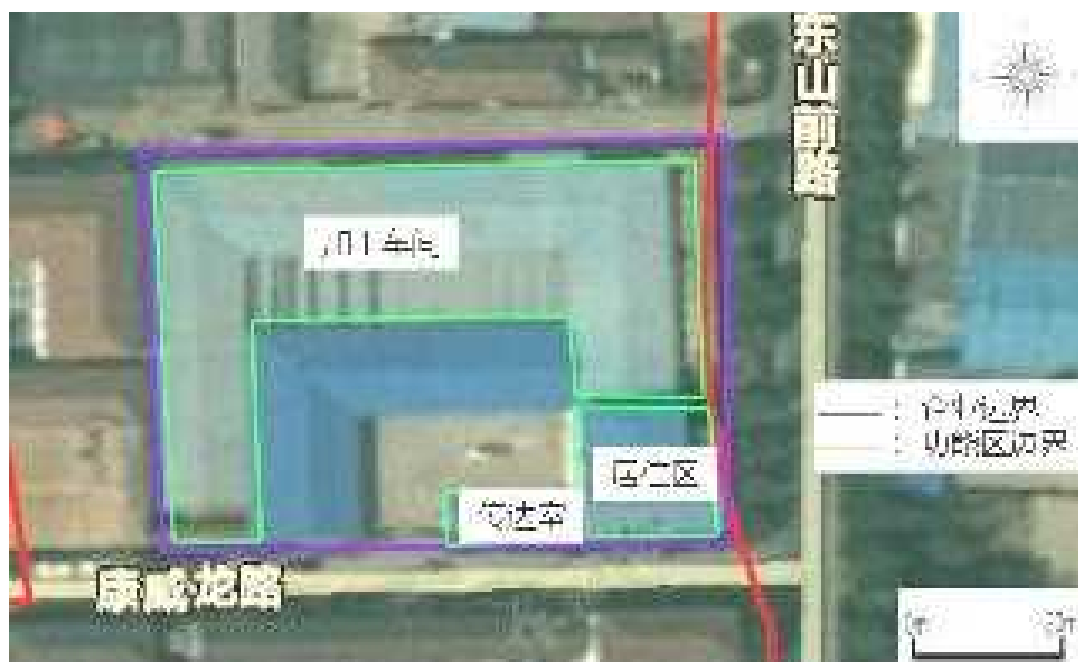
图2-9 厂区原构（建）建筑物功能属性及平面位置图

该厂位于地块A区域南部，于2002年在地块内建成，主要从事木箱组装加工工作。

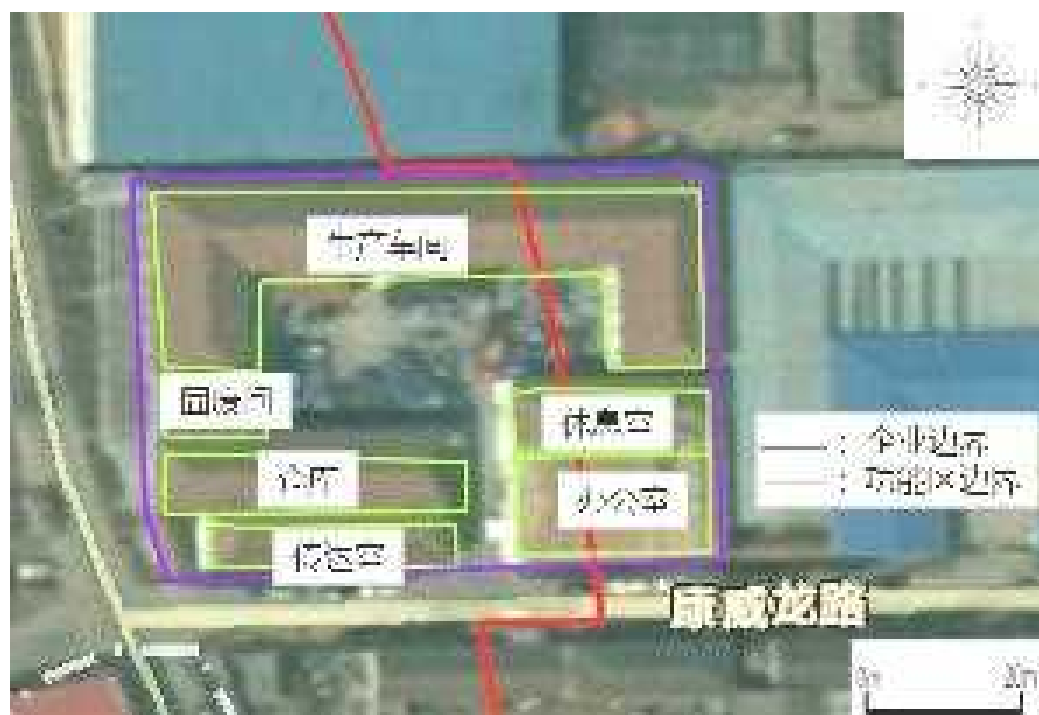
图2-10 厂区原构（建）建筑物功能属性及平面位置图

该厂位于地块A区域西南部，于2001年在地块内建厂，主要从事洗洁精加工分装。

生产主要原辅材料有十二烷基苯磺酸钠、乙氧基化烷基硫酸钠、乙二胺四乙酸二钠、苯甲酸钠和纯水，主要设备有不锈钢搅拌机 and 纯水制造设备。

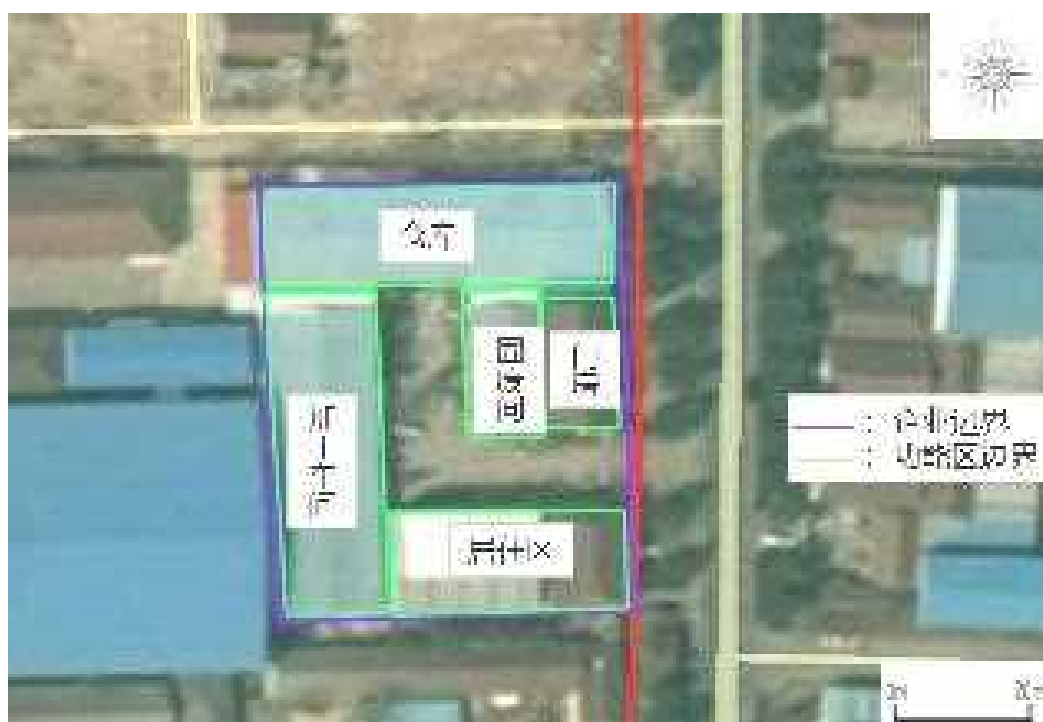
图2-11 厂区原构（建）建物功能属性及平面位置图

该厂位于地块中东部，于2005年在地块内建厂，主要从事机械零部件加工工作。

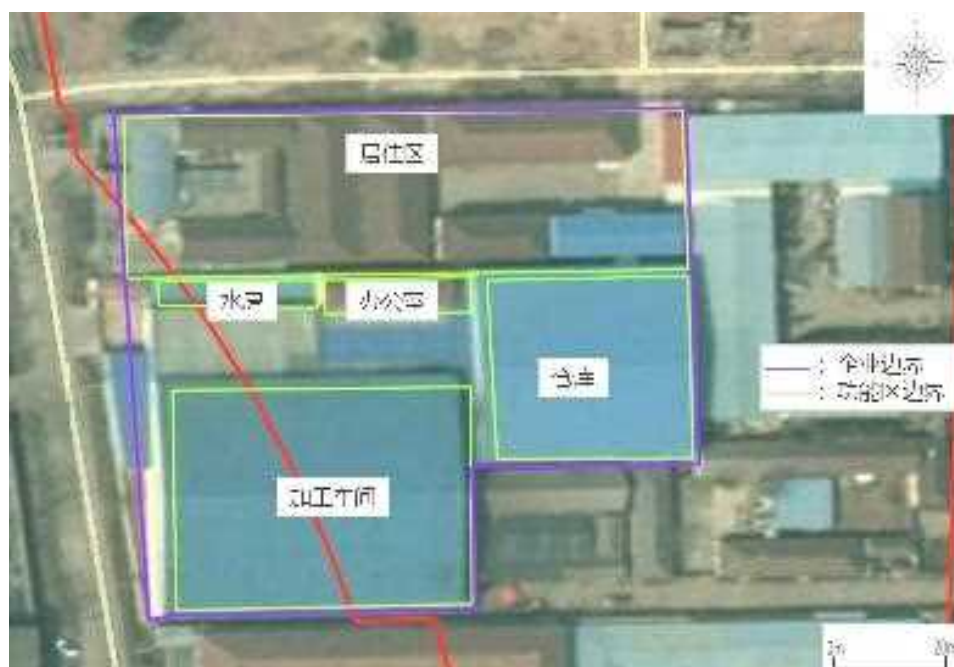
图2-12 厂区原构（建）建物功能属性及平面位置图

该厂位于地块A区域中西部，于2003年在地块内建厂，主要从事机械设备加工。

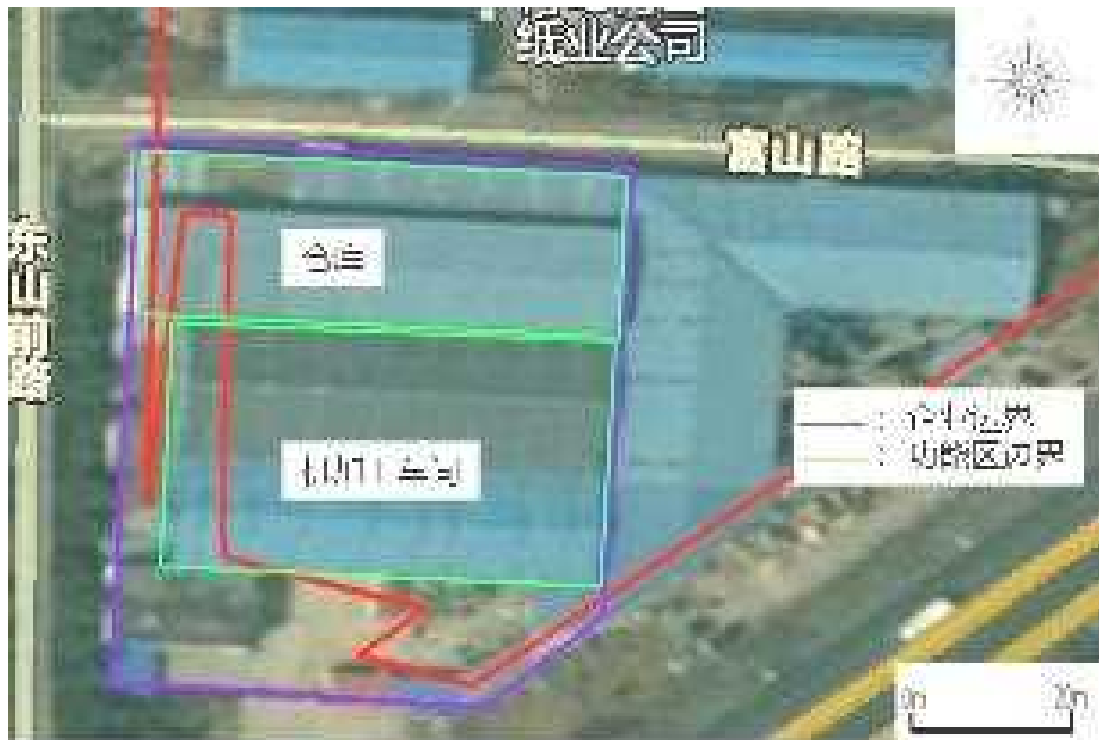
图2-13 厂区原构（建）建物功能属性及平面位置图

该厂位于地块B区域西南部，于2014年在地块内建厂，主要从事索具生产销售。

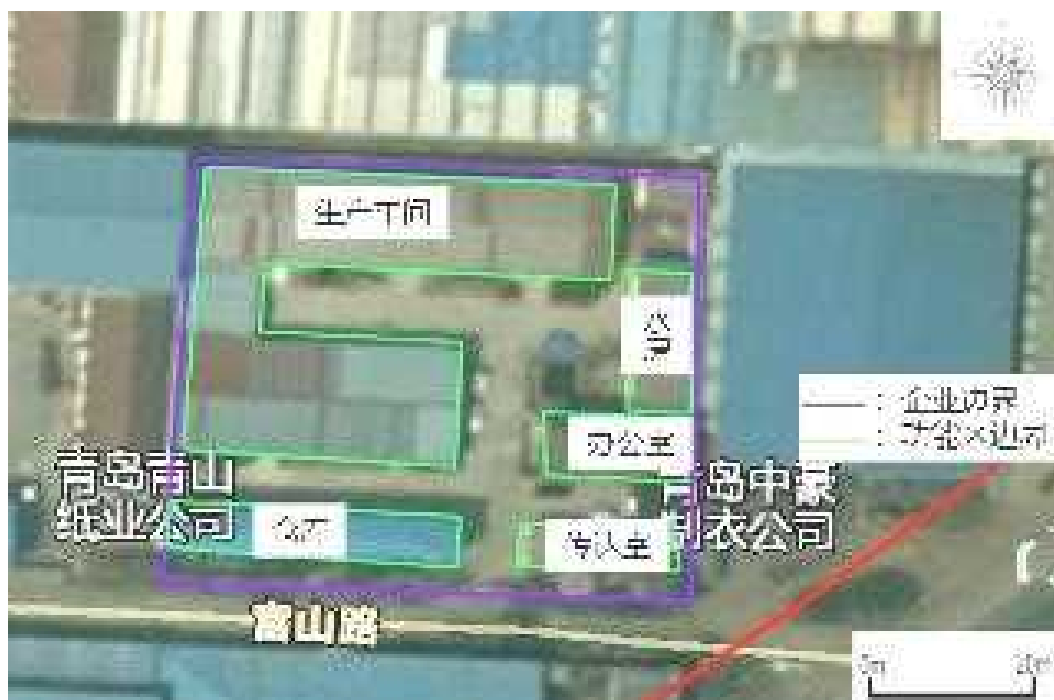
图2-15 厂区原构（建）建物功能属性及平面位置图

该厂位于地块B区域中部，于2005年在地块内建厂，主要从事服装加工销售（不涉及印染工艺）。

根据该厂的生产工艺和涉及到物料进行分析，主要是车间裁剪产生的废布料、缝纫机维护的撒漏油以及包装产生的废包装箱。因此该厂潜在污染物主要为石油烃（C<sub>10</sub>~C<sub>40</sub>）。

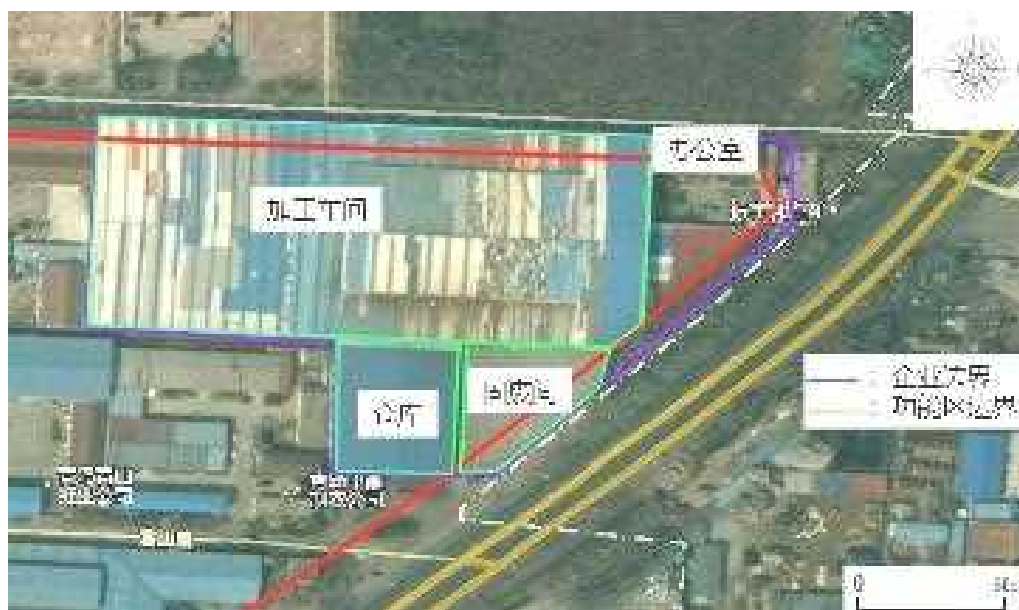
图2-16 厂区原构（建）建物功能属性及平面位置图

该厂位于地块B区域北部，于2002年在地块内建厂，主要从事承接钢结构工程制作与安装工作。

将外购的原料钢材用切割机进行切割下料，然后用组立机进行对接组立，组立完成后再用埋弧焊机进行焊接，埋弧焊完成后再用矫正机进行矫正，矫正完后再进行组装，然后焊接成型，然后用抛丸机进行表面抛丸除锈，最后成品入库。

根据该厂的生产工艺和涉及到物料进行分析，主要是切割工序产生下脚料、焊接工序产生的焊渣、抛丸工序产生废钢砂、粉尘以及设备维护撒漏油，特征污染物主要为重金属和石油烃（C<sub>10</sub>~C<sub>40</sub>）。

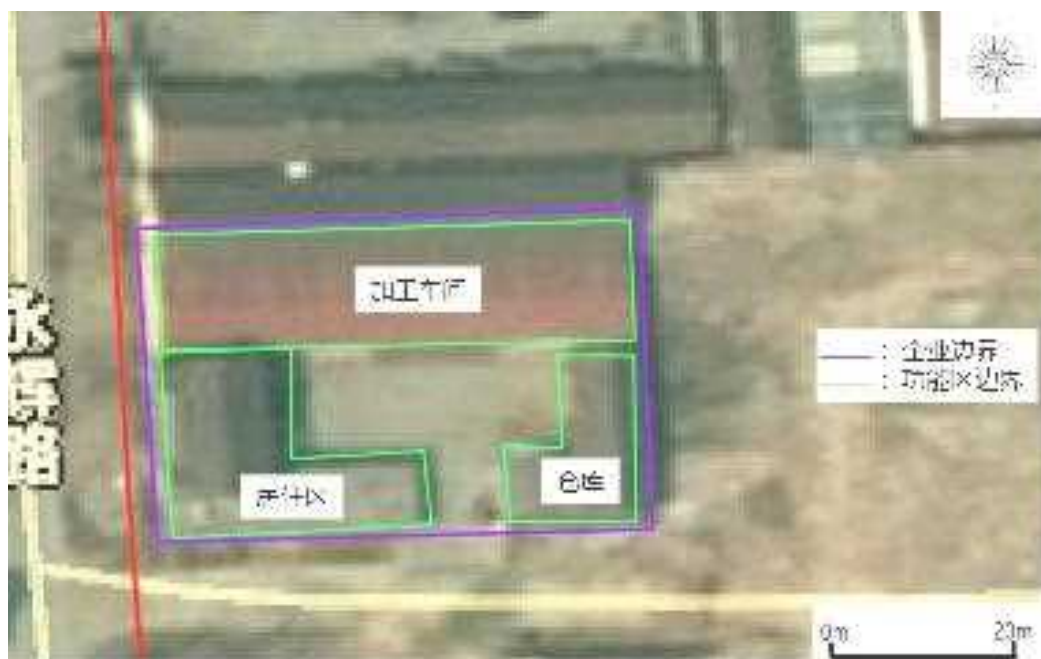
图2-18 厂区原构（建）建物功能属性及平面位置图

该厂位于地块C区域西北部，于2001年在地块内建厂，主要是加工零售机械配件。

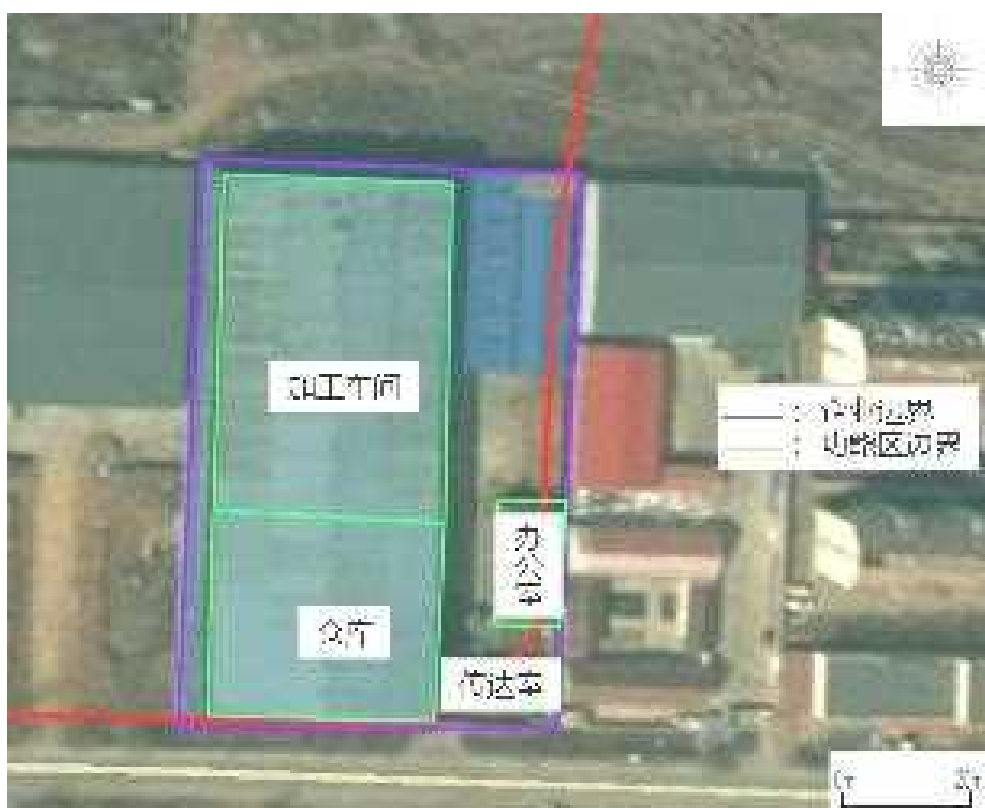
图2-19 厂区原构（建）建物功能属性及平面位置图

该厂位于地块E区域东部，于2003年在地块内建厂，主要是生产加工铁艺大门。

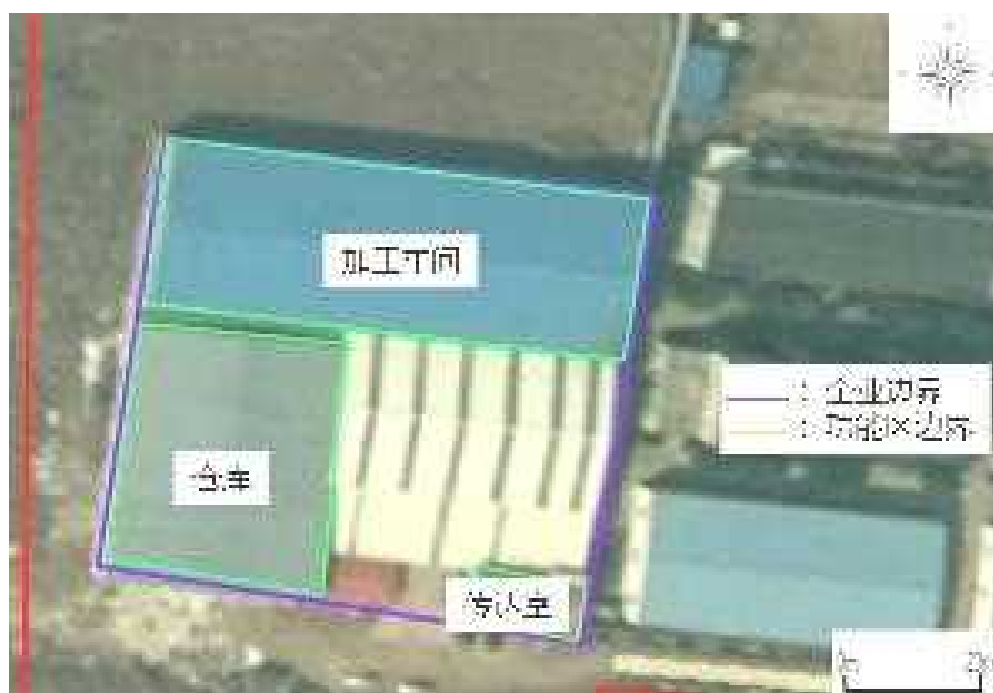
图2-20 厂区原构（建）建物功能属性及平面位置图

该厂位于地块F区域西部，于2016年在地块内建厂，主要从事机械配件加工销售。

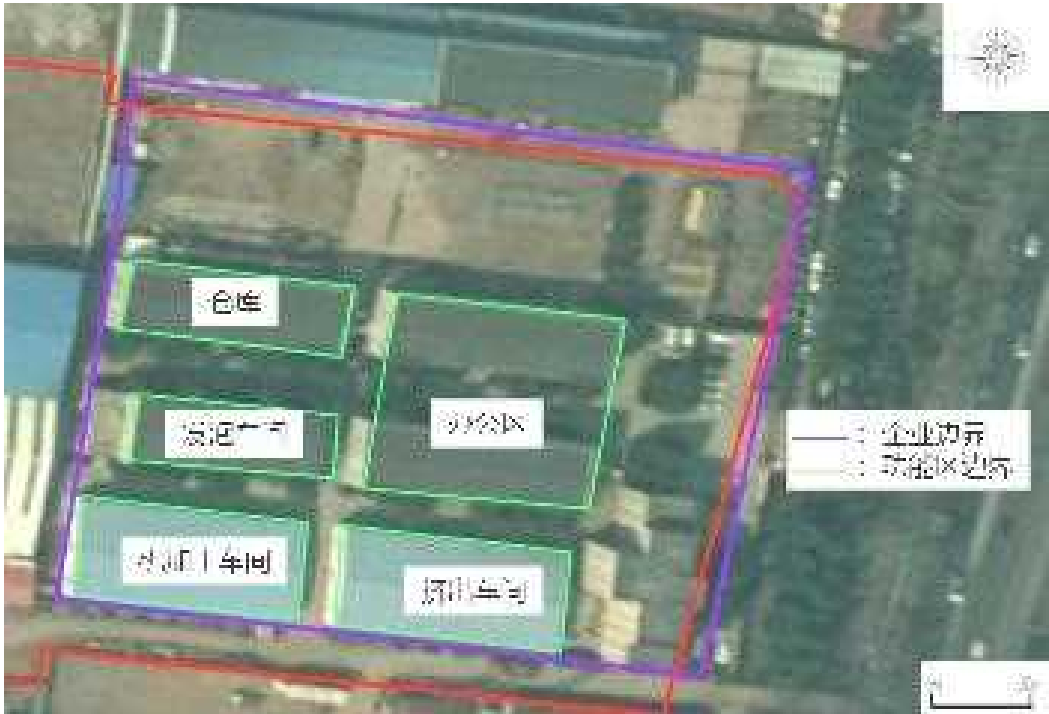
图2-21 厂区原构（建）建物功能属性及平面位置图

该厂位于地块F区域东部，于2001年在地块内建厂，主要是制售防腐保温管（不含电镀）。

生产主要原辅材料有钢管、外护管、聚氨酯组合料（白料）、异氰酸酯（黑料）、PE高密度聚乙烯颗粒，主要设备有高压发泡机、穿管机、门式起重机、发泡平台、抛丸除锈机、电晕处理机、管真空定径挤出生产线、空气压缩机、温度控制仪、手电钻、手提切割机、导热系数测试仪、电子天平测试仪、万能试验机、高温干燥箱。

(4) 除锈：利用高效抛丸器抛出的高速弹丸流束打击钢管表面上的氧化皮、锈层及其杂物，使之获得精细光亮表面，提高工件表面的抗拉和抗压强度，并具有一定表面粗糙度，提高钢管与聚氨酯层的附着力，提高保温管剪切强度。

根据该厂的生产工艺和涉及到物料进行分析，主要是PE高密度聚乙烯颗粒在挤出时会产生废气，主要是VOCs和邻苯二甲酸二（2-乙基己基）酯、邻苯二甲酸丁基苄酯、邻苯二甲酸二正辛酯；外护管切割会产生边角料；外购钢管抛丸会产生粉尘；发泡时产生边角料以及设备维护产生的撒漏油。因此，该厂的潜在污染物为VOCs、石油烃（C<sub>10</sub>~C<sub>40</sub>）、邻苯二甲酸二（2-乙基己基）酯、邻苯二甲酸丁基苄酯、邻苯二甲酸二正辛酯。

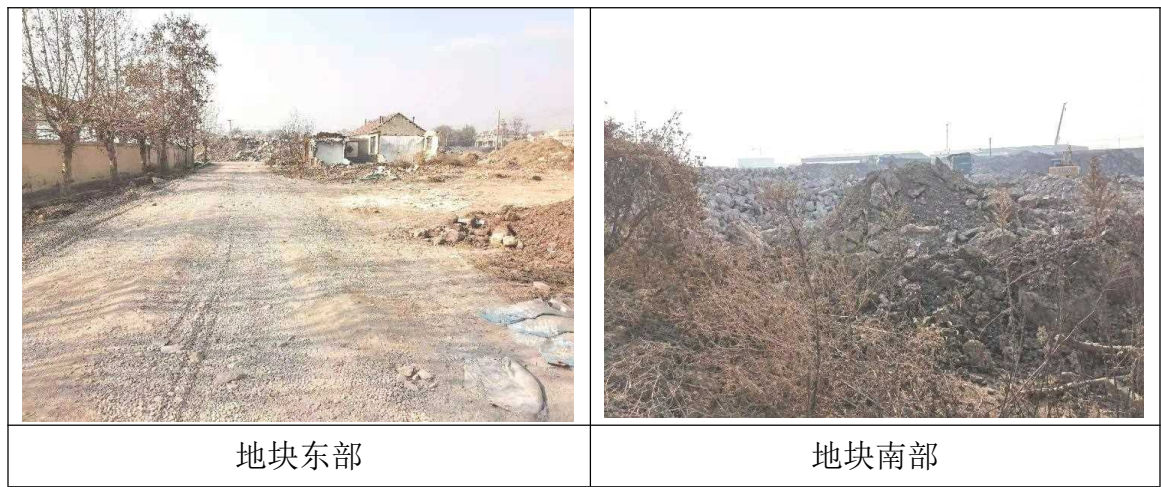
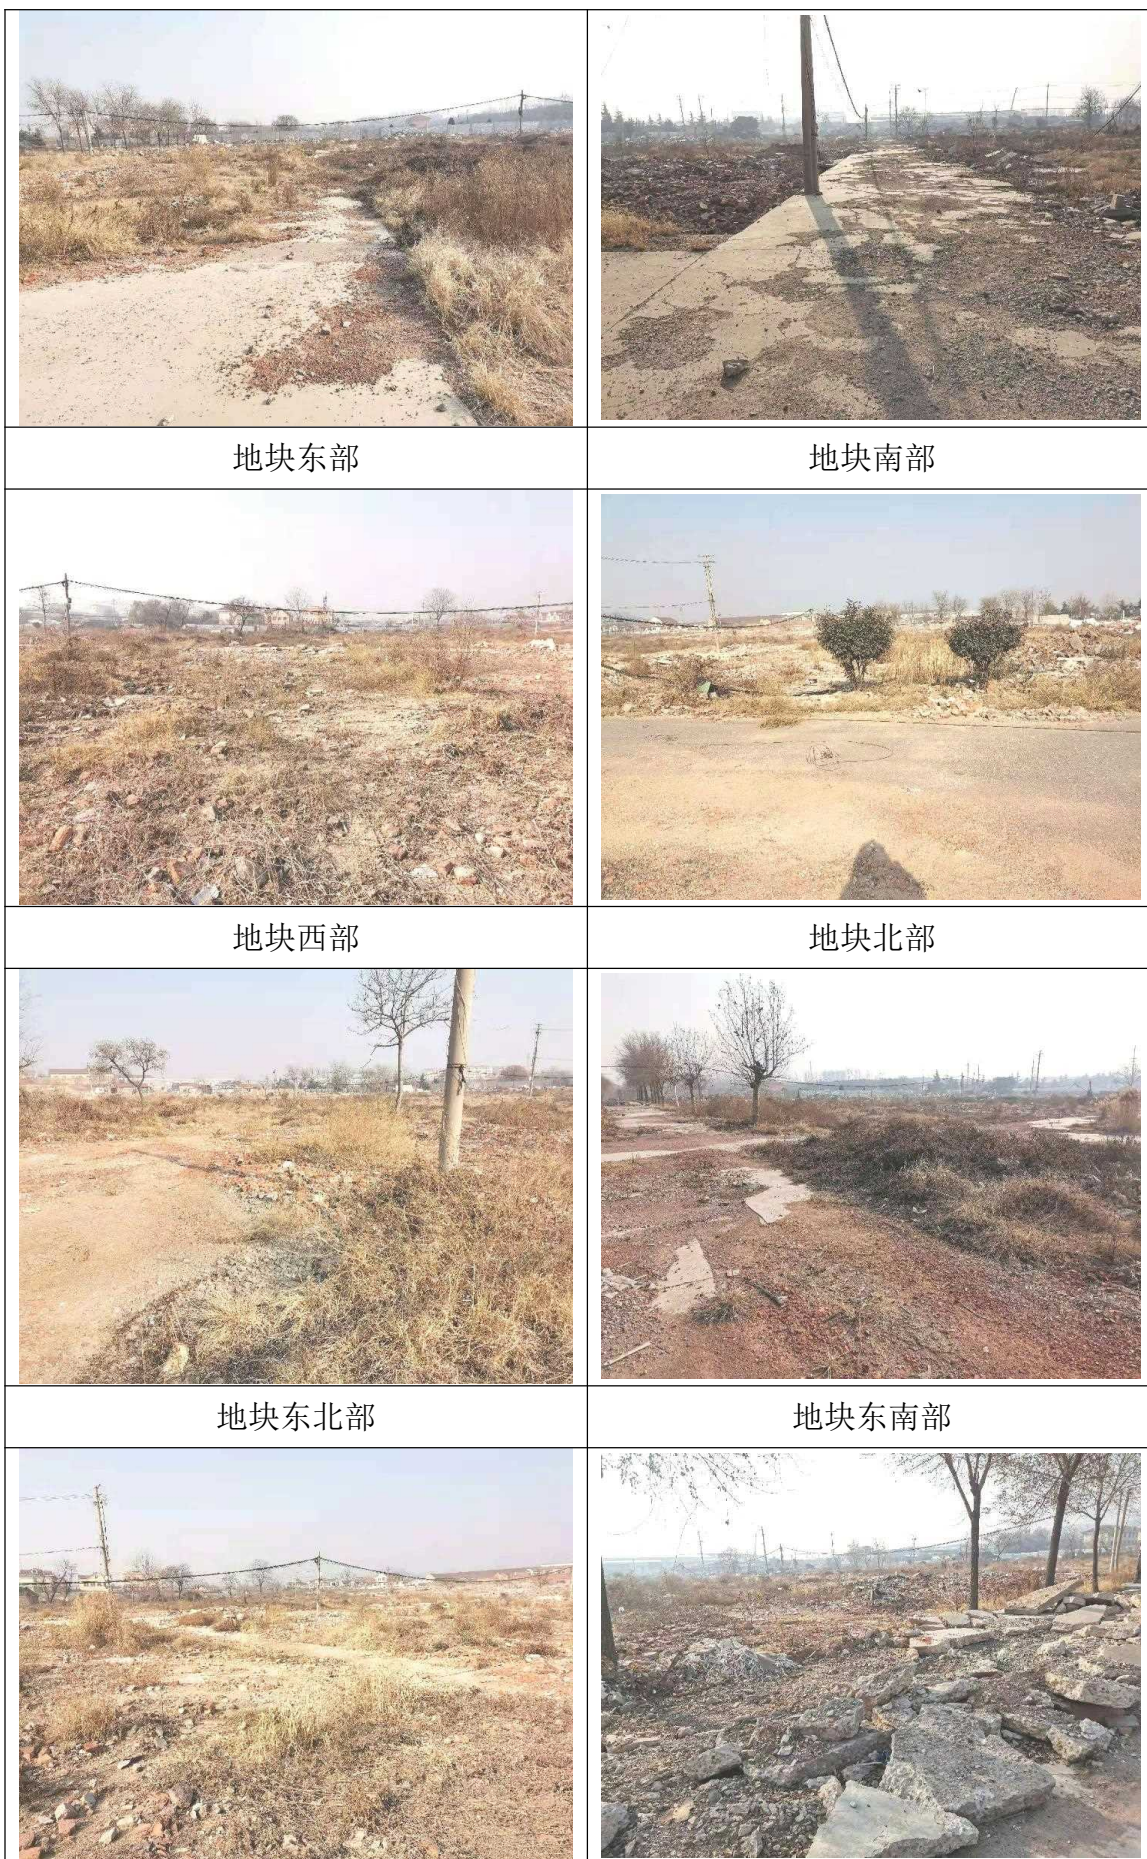
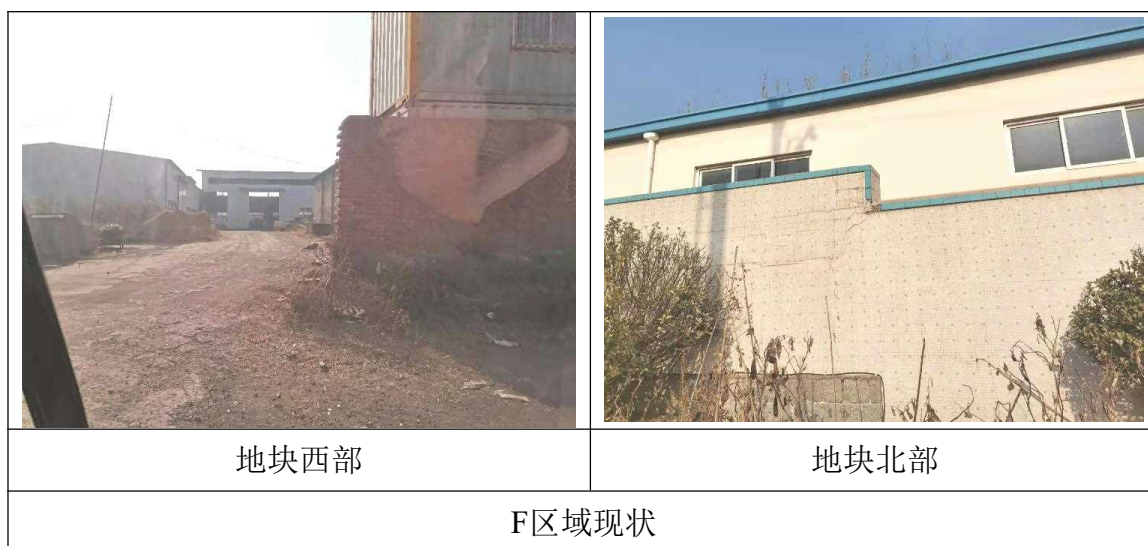
图2-22 调查地块现状（2020年12月）

根据踏勘调查，地块内A区域内宅基地部分和青岛美斯波尔水处理设备有限公司已拆除平整，其余企业已停工尚未拆除；B区域内青岛青山纸业已拆除，其余企业停产尚未拆除；C区域宅基地部分已拆除、企业停业尚未拆除；D区域已拆除；E区域已经拆除平整完毕；F区域内企业停产尚未拆除。

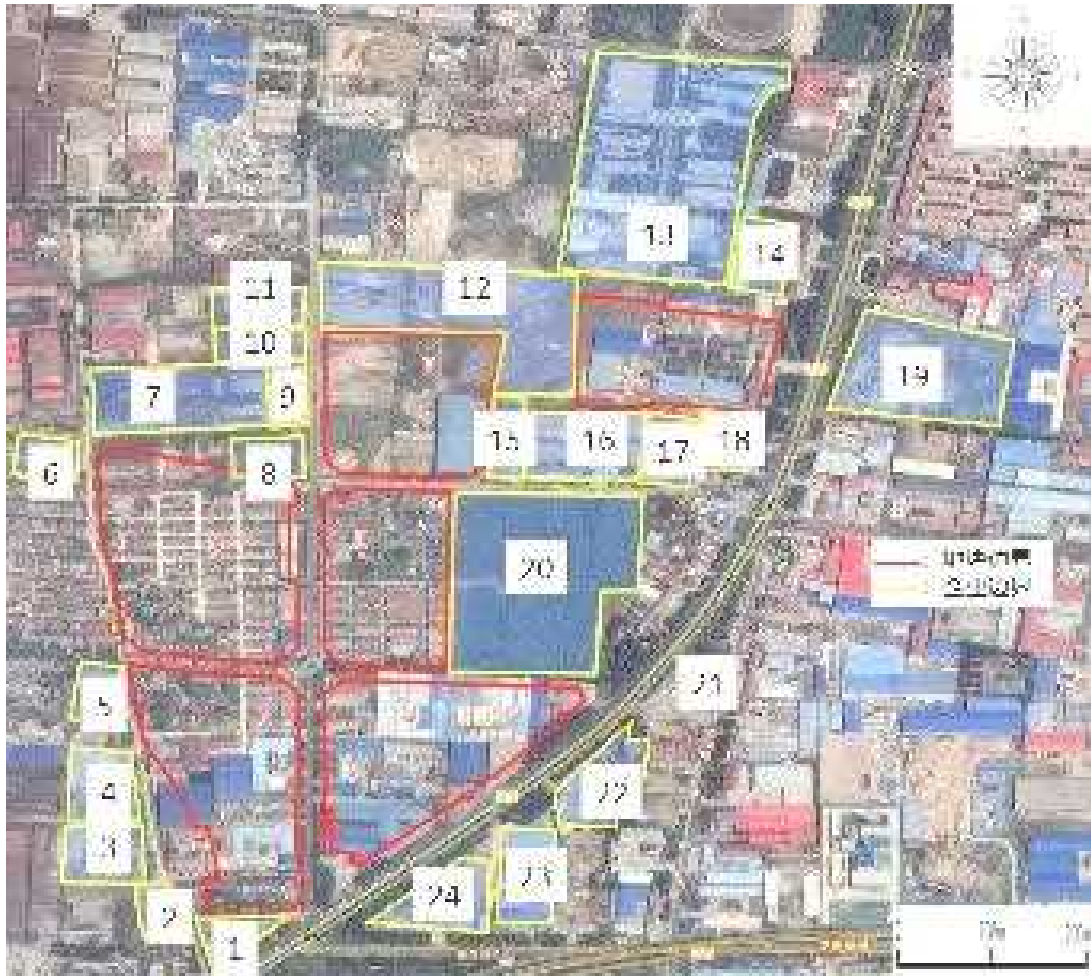
图2-23 相邻地块原有企业分布图

相邻地块2000年之前为宅基地和农田；2000年地块C区域相邻北侧青岛玛钢有限公司建成，2002年，E区域相邻西侧暖日煤场建成；2003年，青岛山泰斯机械有限公司和和泰彩钢超市建成；2005年南侧纳博士集团青岛配送中心建成；2008年，A区域南侧建起青岛吉立方商贸有限公司、西侧建起青岛玉鑫金属有限公司、不锈钢回收站和新宏源钢结构厂房板房安装；C区域西侧建起青岛宏源铜材厂，北侧建起青岛润科达科技有限公司；F区域南侧建起青岛中基商用重锻有限公司；2011年，C区域北侧建起青岛易派国际物流有限公司，B区域南侧建起托盘收售处，E区域东侧建起东山前村小区；2017年，E区域相邻东侧建起一机械加工厂；2020年，E区域相邻东侧机械加工厂停产拆除。其余相邻各企业正常营业。

编号	名称	编号	名称
1	青岛吉立方商贸有限公司	13	即墨市第二职业中专
2	青岛玉鑫金属材料有限公司	14	临街门店
3	机械加工厂	15	机械加工厂
4	回收不锈钢	16	东山前村小区
5	新宏源钢结构厂房板房安装	17	青岛中基商用重锻有限公司
6	青岛宏源铜材厂	18	和泰彩钢超市
7	青岛永辉玛钢有限公司	19	空地
8	青岛易派国际物流有限公司	20	东山前村农林
9	青岛润科达机械有限公司	21	中国石油加油站
10	青岛山泰斯机械有限公司	22	收售托盘/木箱
11	暖日煤场	23	纳博士集团青岛配送中心
12	空地	24	不锈钢回收站

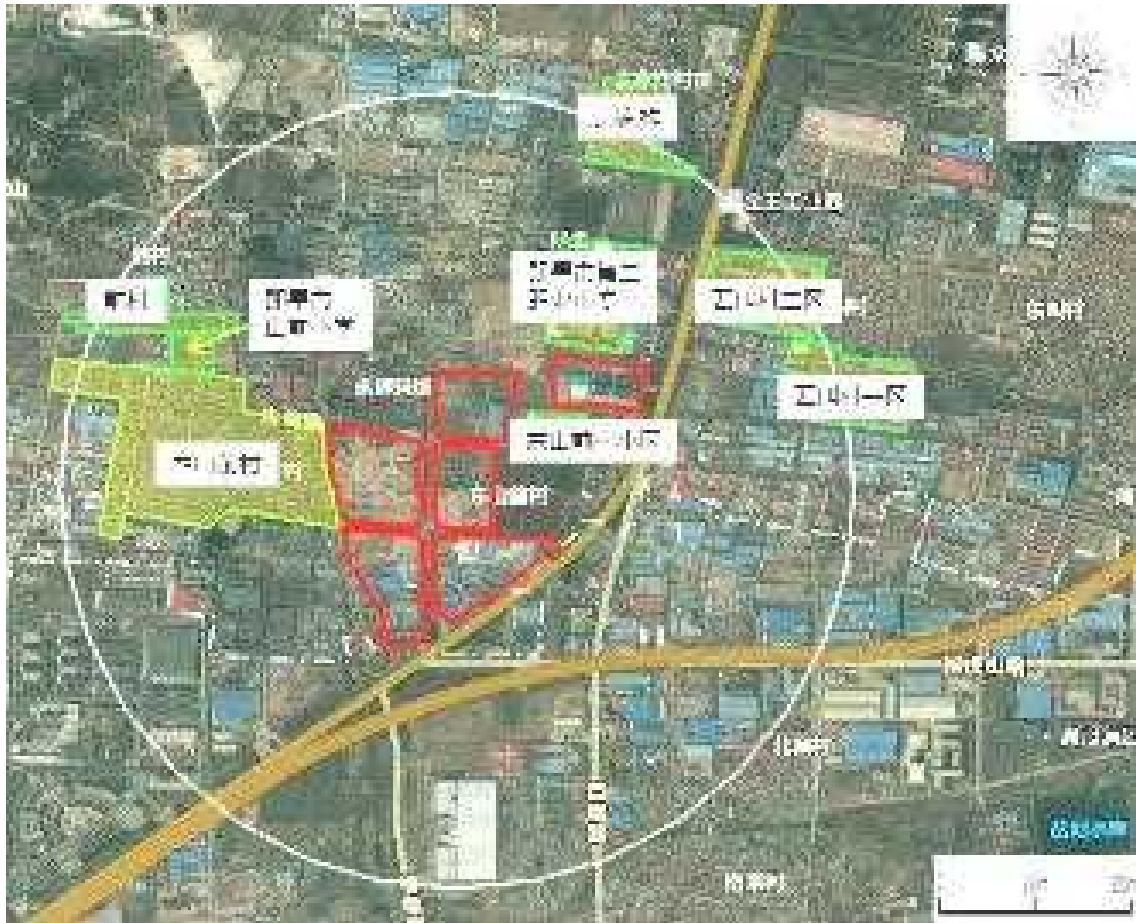
图2-25 地块周边主要敏感目标

敏感目标包括幼儿园、学校、居民区、医院、集中式饮用水水源地、饮用水井、自然保护区和地表水体。本次敏感目标调查主要在地块周边1km范围内。根据资料收集、现场踏勘及人员访谈，地块周边主要敏感目标为居住区和学校。敏感点分布信息如图2-25和表2-4所示。
