# 青岛市即墨区环秀街道东山前村改造 项目地块土壤污染状况调查报告

委托单位：青岛和达荣世纪置业有限公司

承担单位：青岛菲优特检测有限公司

二〇二〇年十二月

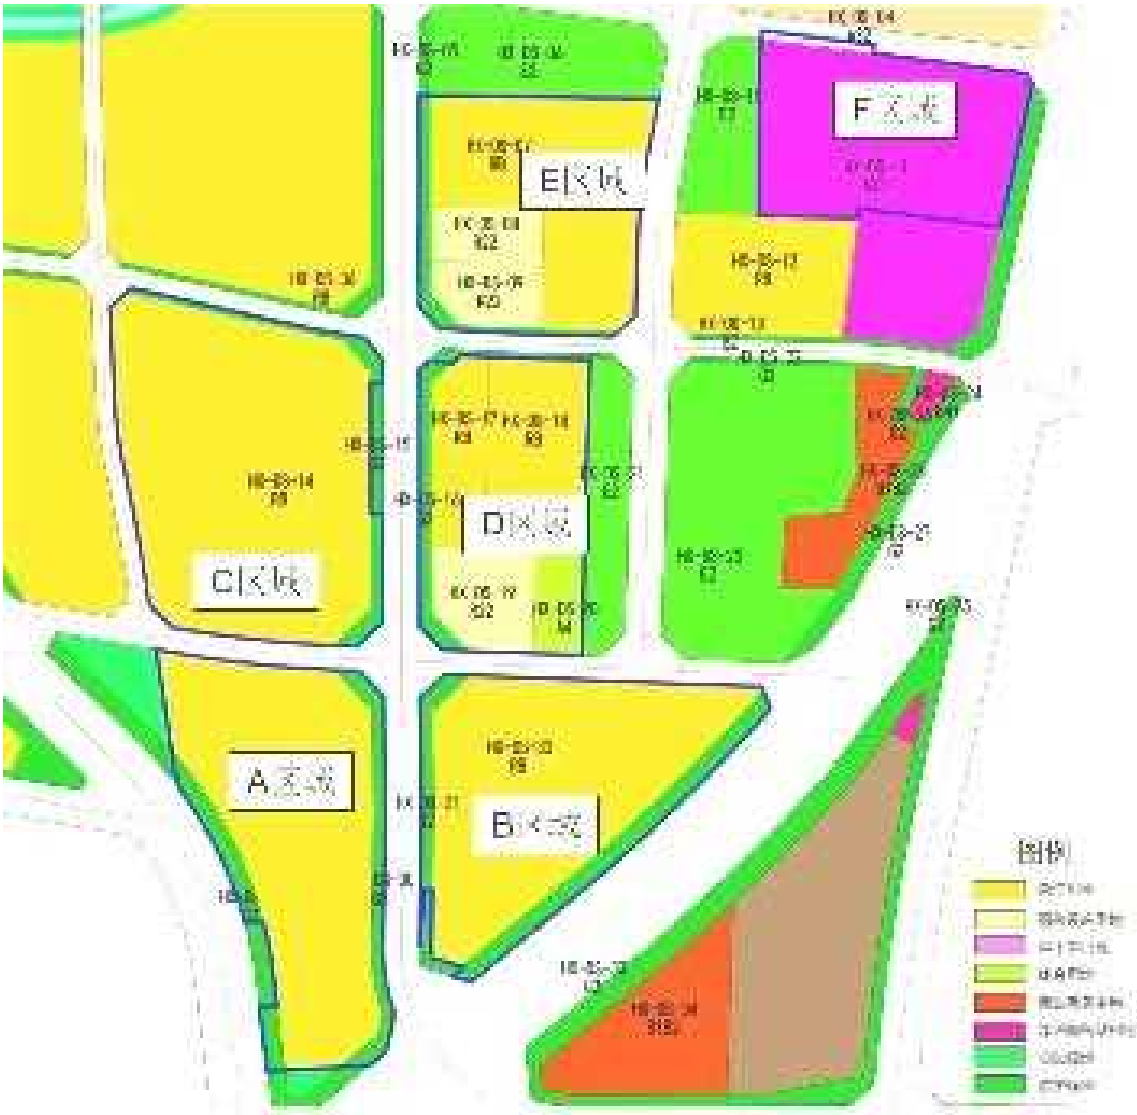
图2-26 调查地块规划

根据客户提供的地块规划，该调查地块A区域规划为商住用地和防护绿地，B区域规划为商住用地和防护绿地，C区域规划为商住用地和防护绿地，D区域规划为商住用地、服务设施用地、体育用地和防护绿地，E区域规划为商住用地、服务设施用地和防护绿地，F区域规划为中小学用地，如图2-26所示。

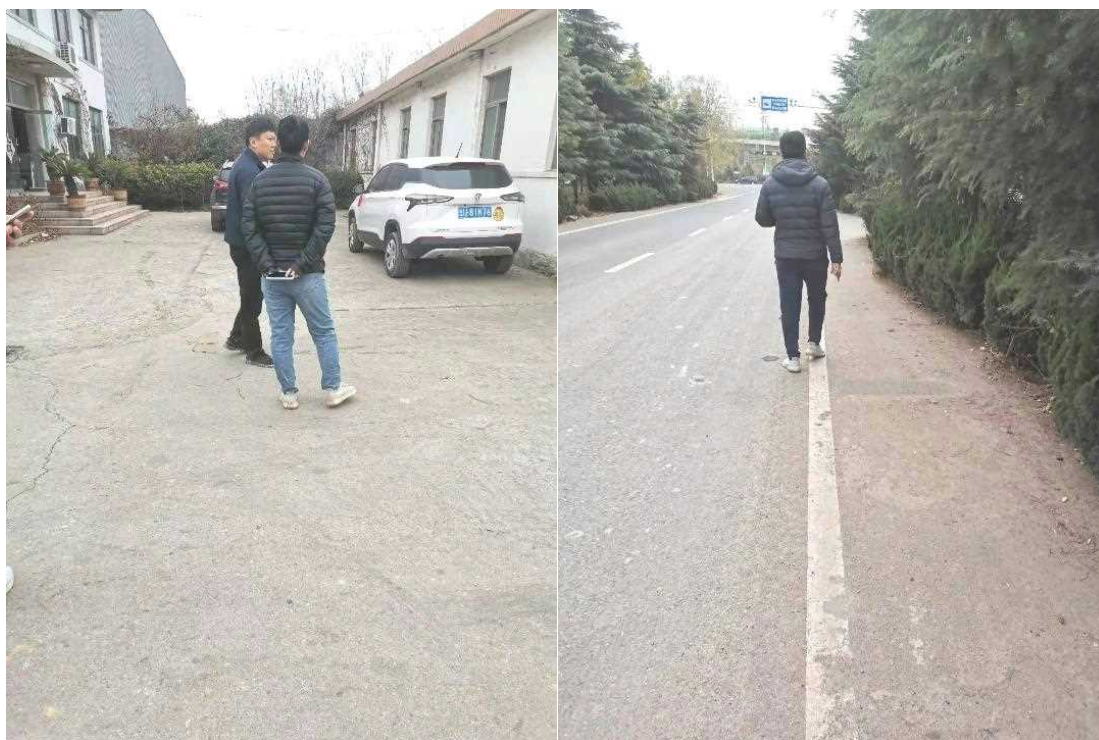
图3-1 现场踏勘照片

踏勘内容		踏勘记录
调查地块	调查地块现状	地块内企业已停工，A区域、C区域和D区域内宅基地部分已拆除，E区域全部拆除平整，A区域和B区域部分企业正在拆除。
	有毒有害物质储存情况	未发现有化学品撒漏、遗留痕迹，未发现有毒有害物质
	污水池或地表水体	地块内无地表水。
	固废堆存情况	地块内无一般固体废弃物及污染废弃物堆存。
	大气环境	大气环境质量良好，无恶臭、化学品味道及刺激性异味。
相邻地块	相邻现状	相邻地块为宅基地和企业，企业多为机械加工类，无工业企业。
	生产情况	相邻企业为机械加工类，无工业企业，正常营业状态。
	大气环境	大气环境质量良好，无异味。

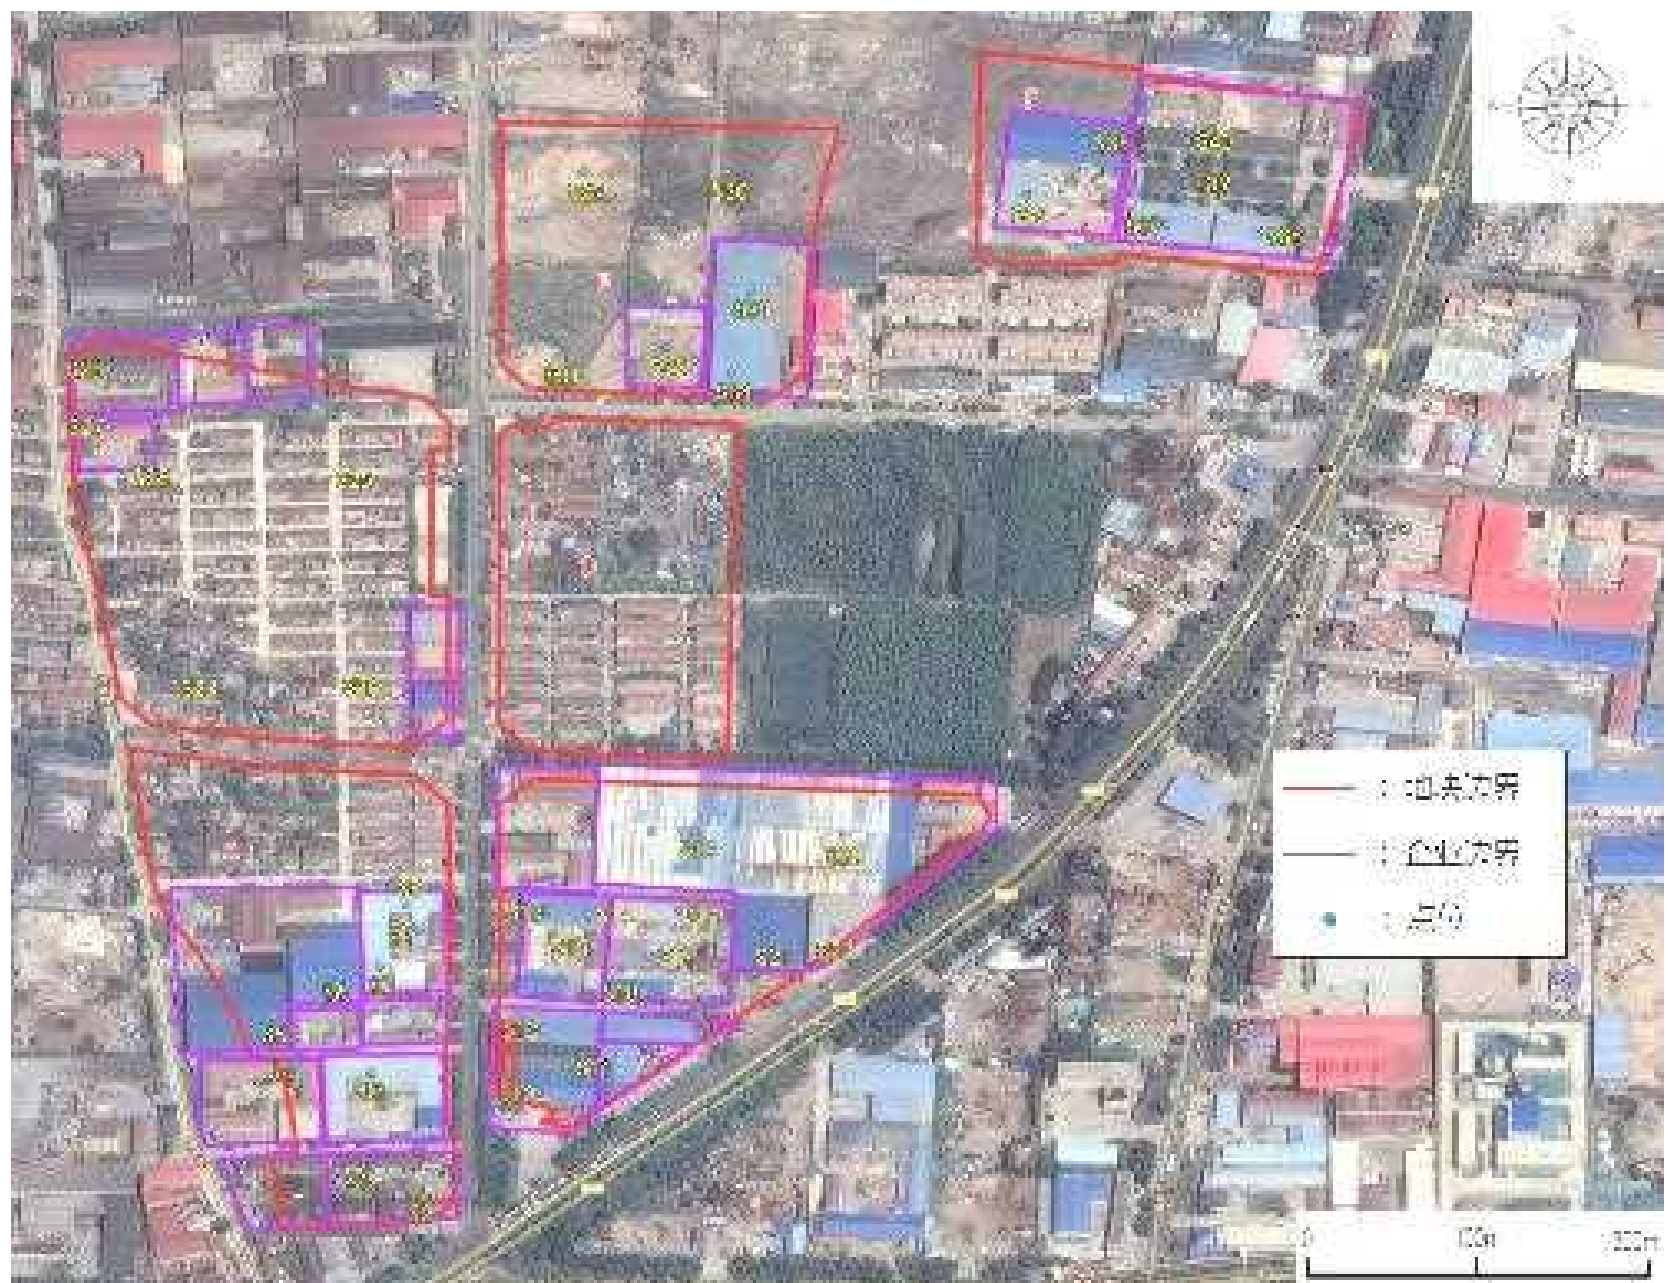
图4-1 土壤监测点位分布图

通过资料分析和现场踏勘，依据上述布点原则和布点依据，本次在调查地块内设置40个土壤监测点位，分别位于A区域、B区域、C区域、E区域和F区域，D区域内无企业存在，地块土壤未布设采样点位。点位布设具体位置见图4-1和表4-1。

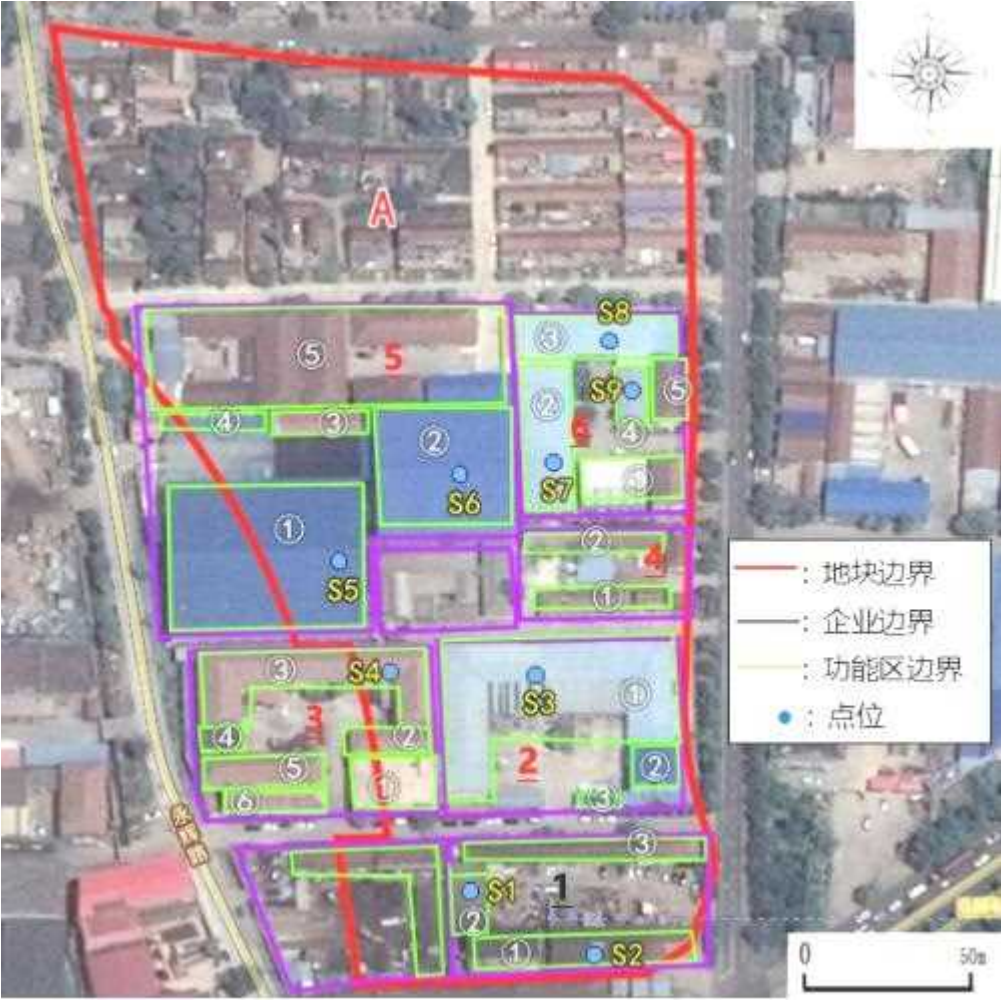
图4-2 A区域点位分布图

公司序号	公司名称	功能区编号	功能区名称
1	铁艺加工厂	①	加工车间
		②	仓库
		③	居住区
2	木箱加工厂	①	加工车间
		②	办公室
		③	传达室
3	康威龙	①	办公室
		②	休息间
		③	生产车间
		④	固废间
		⑤	仓库
		⑥	传达室
4	青岛美斯波尔水处理设备有限公司	①	居住区
		②	仓库
5	青岛博运通装备科技有限公司	①	加工车间

②	仓库
		③	办公室
		④	水房
		⑤	居住区
		①	居住区
6	即墨市世展机械厂	②	加工车间
		③	仓库
		④	固废间
		⑤	门房

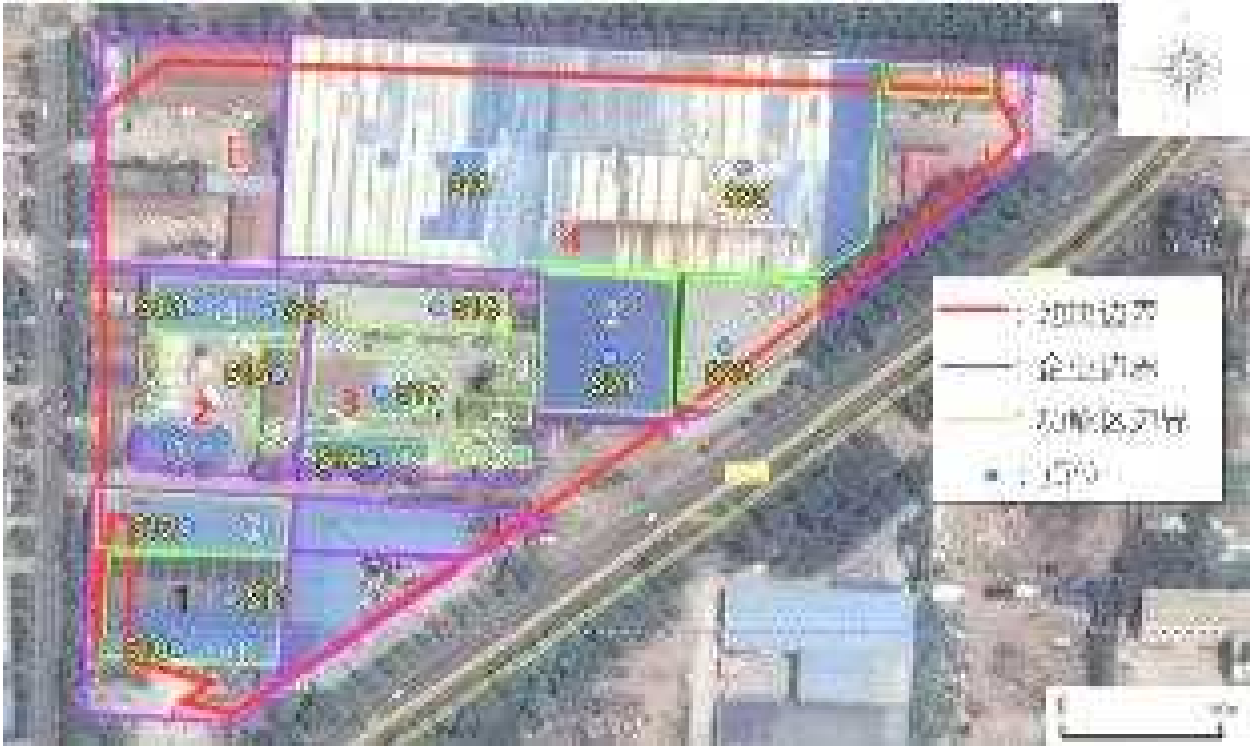
图4-3 B区域点位分布图

公司序号	公司名称	功能区编号	功能区名称
1	青岛东山索具有限公司	①	机加工车间
		②	仓库
2	青岛青山纸业	①	办公室
		②	车棚
		③	生产车间
		④	仓库
3	青岛中豪制衣有限公司	①	仓库
		②	加工车间
		③	水房
		④	办公室
		⑤	传达室
4	青岛振宇钢结构有限公司	①	加工车间
		②	仓库

③	固废间
		④	办公室

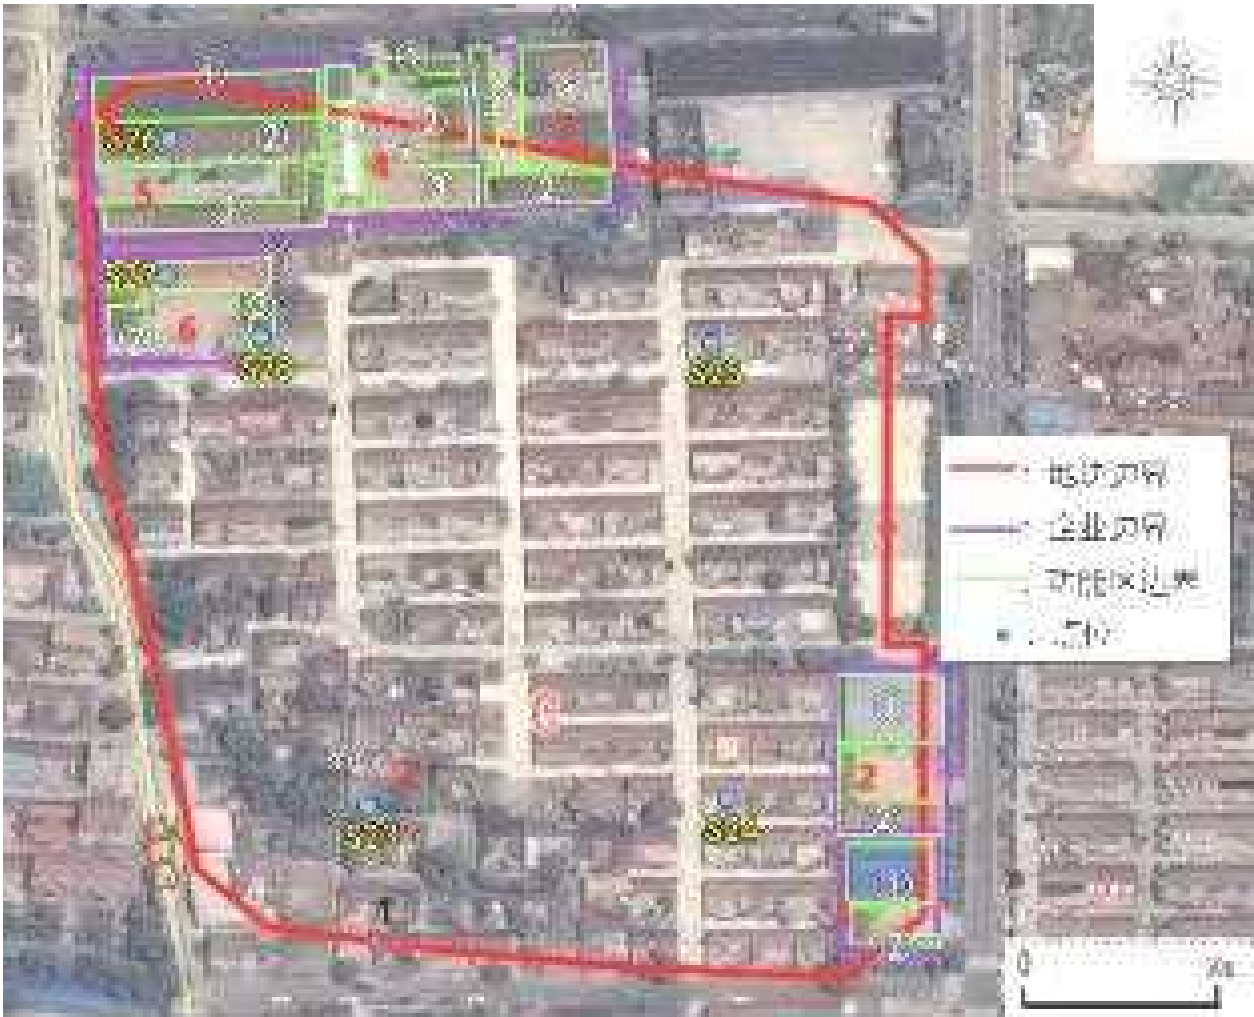
图4-4 C区域点位分布图

公司序号	公司名称	功能区编号	功能区名称
1	青岛双红林工贸有限公司	①	仓库
		②	居住区
2	青岛恒泽电子有限公司	①	仓库
		②	居住区
3	青岛爱源工贸有限公司	①	居住区
		②	仓库
		③	仓库
4	青岛唯康盛达隔音材料有限公司	①	传达室
		②	办公室
		③	居住区
		④	仓库
5	即墨市恒旺源包装制品加工厂	①	打包车间
		②	加工车间

③	居住区
6	青岛世源机械配件有限公司	①	加工车间
		②	居住区
		③	仓库

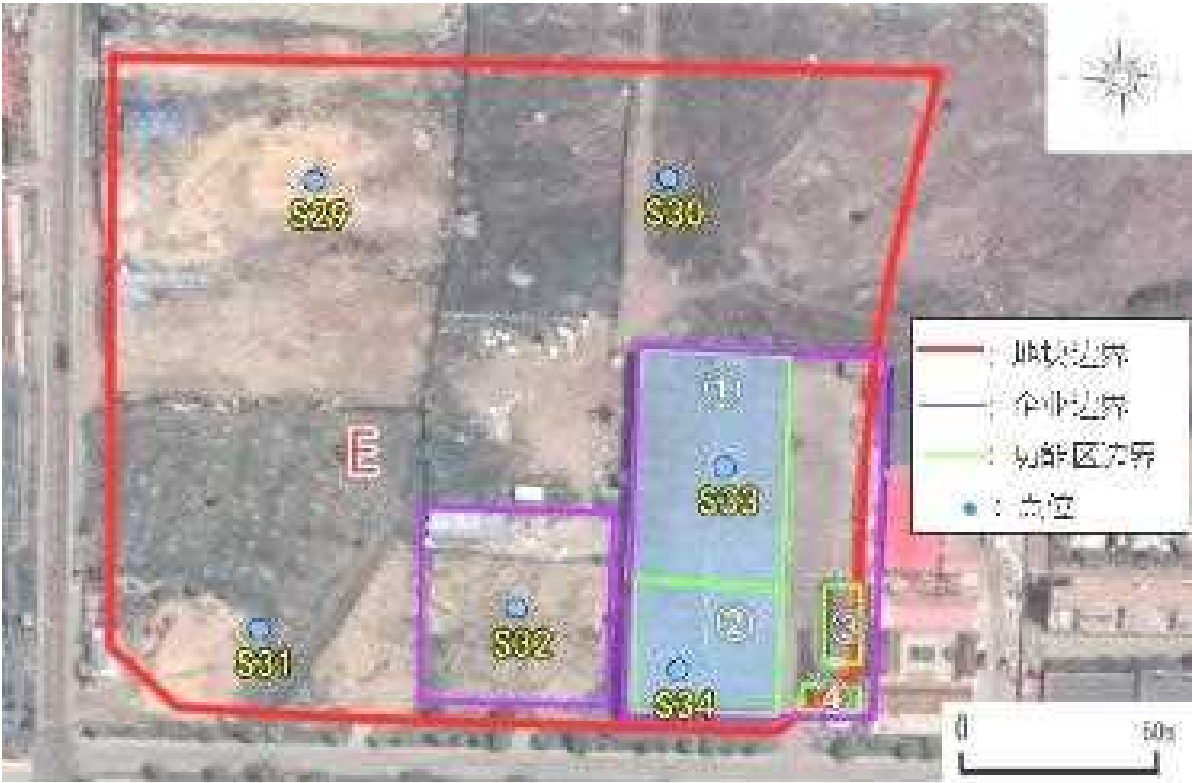
图4-5 E区域点位分布图

公司序号	公司名称	功能区编号	功能区名称
1	隆达铁艺加工	①	加工车间
		②	仓库
		③	办公室
		④	传达室

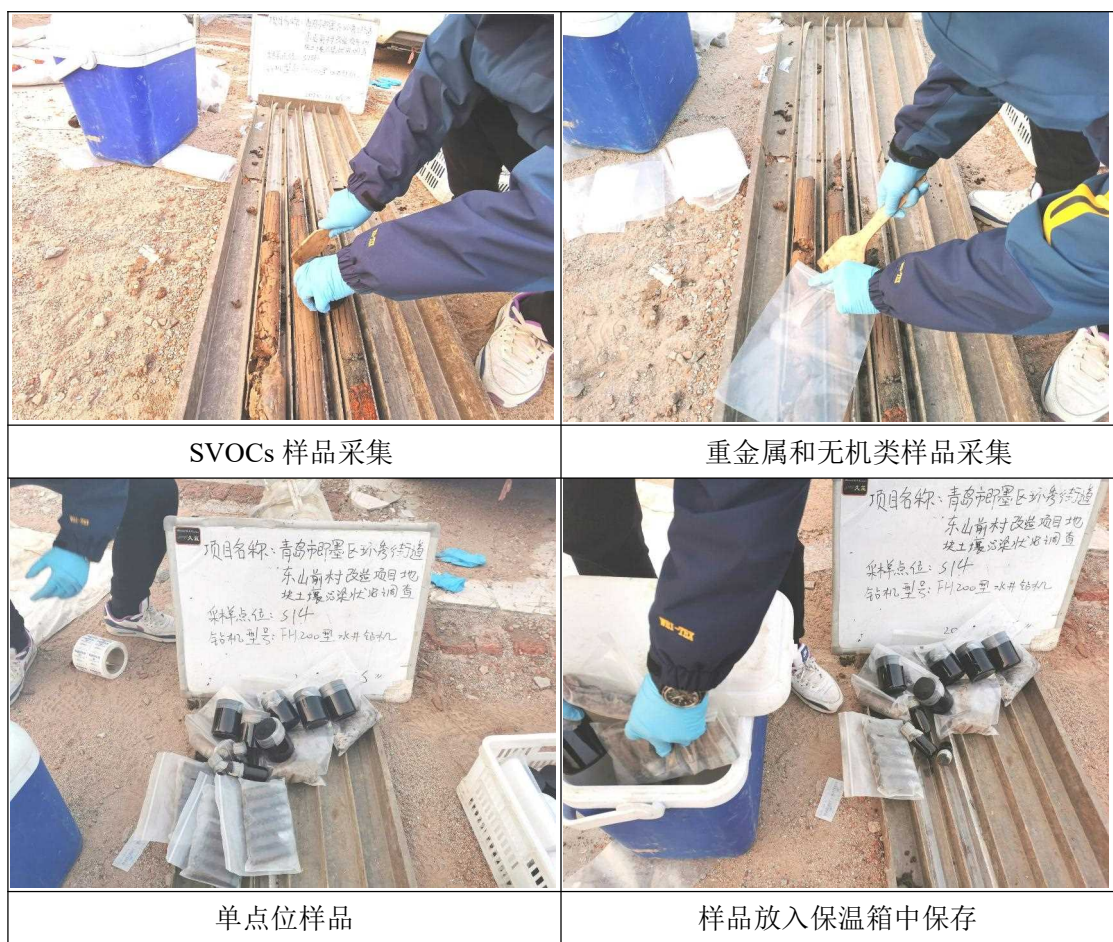
图4-8 土壤样品采集照片

采集土壤样品70个，8个密码平行样，平行样占比为11.4%，土壤样品的采集过程见图4-8。
